Hindholmen

Rapport etter istandsetting av dekk og innreiing

Rapport nr. 7-2004
Hardanger Fartøyvernssenter

Hardanger Fartøyvernsenter
desember 2004

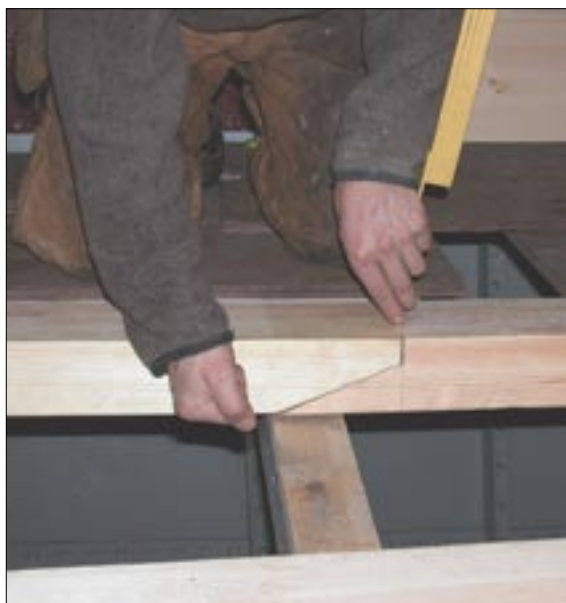
Hovuddekk

Då vi skulle gå i gang med legging av dekket viste det seg at oversida av bjelkane ikkje var førebudd. Derfor måtte vi pikke rust på oversida av alle dekkbjelkane, og deretter handsame dei med Jotamastic.

Materialane til dekket var innkjøpt av Bredalsholmen. Dimensjon 81 x 125 mm furu, med frest drevstopp. Noko av materialane hadde tatt skade under lagring, og måtte erstattast. Dekket på Hindholmen er lagt utan randplank mot rennesteinene (skandekket). Det tyder at

dekksp plankane går ut i spissar. Den siste bolten er da sett slik at det er ca 1" treverk på kvar side av bolten.

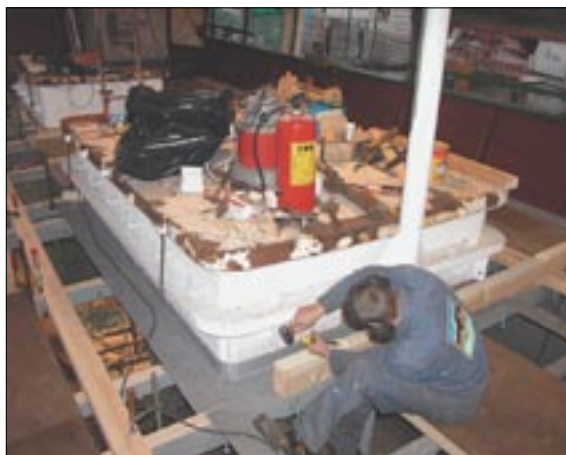
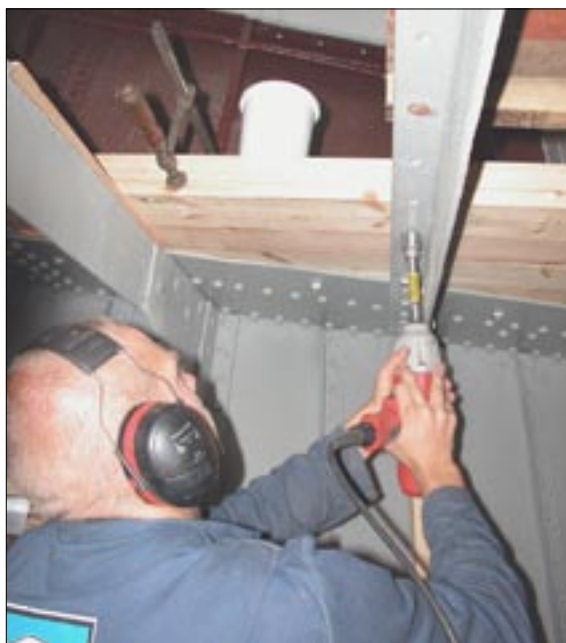
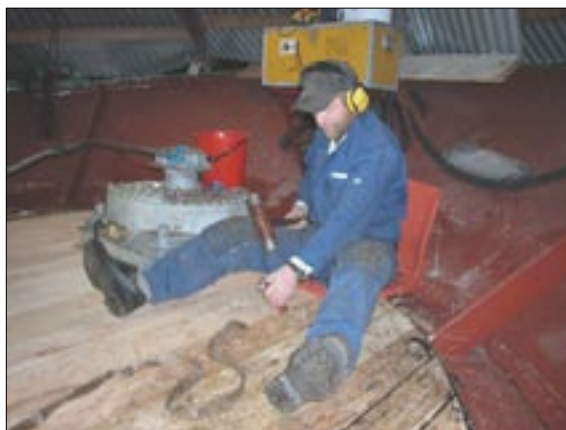
Galgedekk

Det meste av galgedekket blei skifta for ca 10 år sidan, men ikkje skandekksplankane. Desse skulle derfor bli skifta no. Det viste seg at nokre av dei nye plankane òg var dårlege, særleg endar som låg oppå stålplater i forkant. Årsaken kan ligge i dårleg vedlikehald av natane, slik at det har komme inn vatn som har blitt liggande mellom stålet og

treverket. Før vi la nytt dekk her blei det lagt på ei blanding av tjøre og sinkkvitt, for å hindre vatn i å bli ståande, og hindre inntrenging av vatn i plankeendane. Skandekksplanken blei smurt med tjøre før han blei lagt ned, der han ligg mot stål.

Dessutan dukka det opp skader i stålet, som ein har vore nøydd å ta i samband med trearbeidet. Dette er gjort ved sveising. Men først måtte alt stål rustpikkes. Stålet er vidare handsama med Jotamastic for å hindre korrosjon.

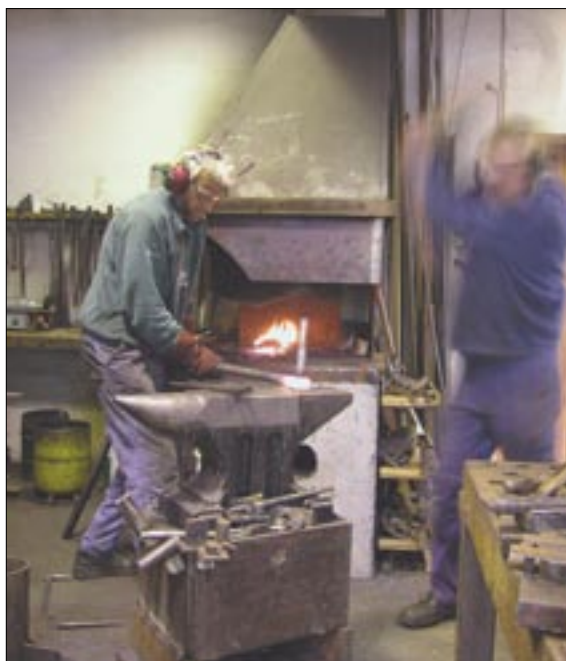
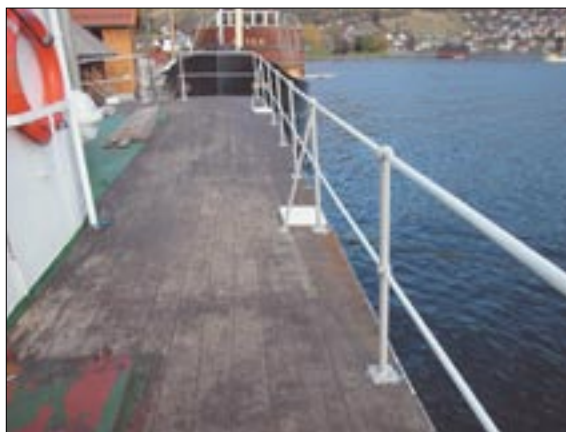
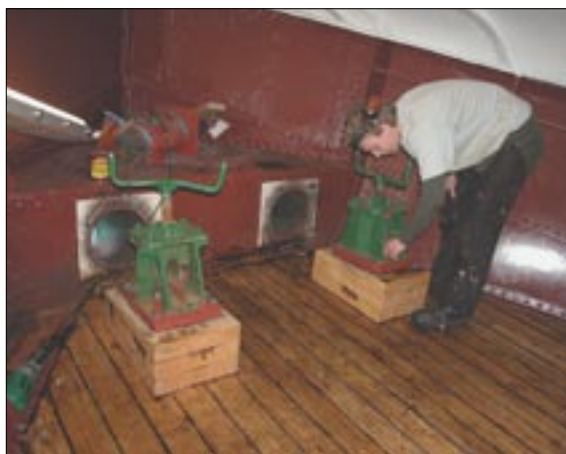
Dekksmontert utstyr

Då Hindholmen kom til fartøyvernsenteret gjekk ankerkjettingen frå ankerklyssa gjennom røyr opp på bakken, akterover og ned til vinsjen og kjettingkassene. Denne løysinga var kommen etter at det var sett opp eit skott under bakken. Dette skottet var no fjerna, og eigarane ønskte den opphavlege løysinga tilbake, slik at kjettingen skulle gå under bakken. Dermed måtte klyssrøyra fjernast og kjettingsaksane bli flytta frå bakken og

ned på dekk. Plasseringa av desse gjekk fram på ei teikning frå Bredalsholmen. Høgde og helling slutta vi oss fram til etter fotografi og ei snor trekt opp mellom klyss og vinsj.

Vinsjen og hydraulikkørøyra blei demontert på Bredalsholmen. Vi demonterte naudsynte deler på vinsjen for å komme til og ”mjuke” han oppatt. Når alt gjekk rundt blei han montert på trefundamentet som vi hadde lagd då dekket blei lagt. Hydraulikkørøyra frå maskinrommet og fram til vinsjen blei lagt ut nedi rommet, og eit lite puslespel måtte leggjast for å få alle delene på plass. På veg fram til vinsjen går røyra innom eit spel, som og blei montert på dekk.

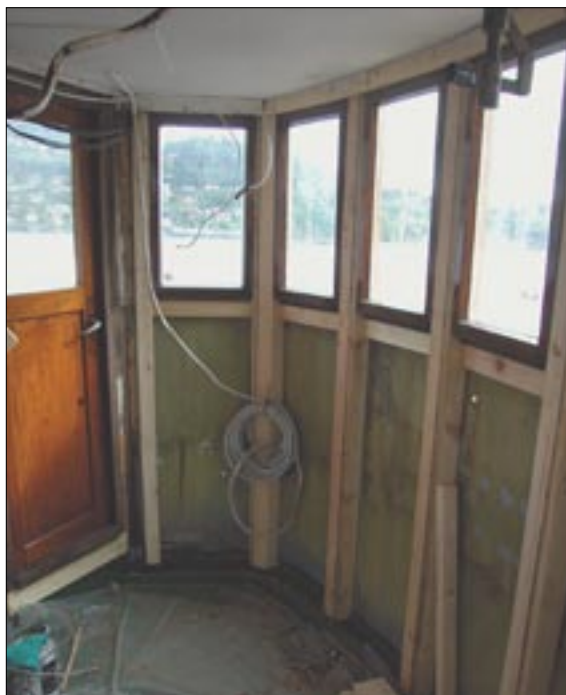
Styrehus

Styrehuset var ikkje med i det opphavlege oppdraget. Treverket i fronten og omtrent halve himlinga var likevel i svært dårleg stand, og ein avgjorde at dette og skulle takast. Dessutan skulle ein utbetre stål og aluminium innafor ei viss økonomisk ramme. Det sistnemnde arbeidet blei sett vekk til Norheimsund Sveis og Industriservice AS.

Alt treverk i fronten og i mesteparten av styrehuset blei demontert, dokumentert og lagra. Etter at stål- og aluminiumsarbeidet var ferdig blei det bygd opp att, dels med ein del nytt. Særleg

var det dårleg treverk i spikarslag o.l. Vindauge og teaklister blei stort sett pussa opp, lakka og montert. Innvendig blei fronten kledd med mahogni kryssfiner, slik det gjekk fram av foto at det hadde vore på 1950-talet. No var det nytta ein veggplate av meir moderne type.

Alt blei sandblåst utvendenes. Så blei skader utbetra ved sveising. Enkelte skader i aluminiumen blei reparert med stålplast. Deretter grunna ein med Jotamastic. Meininga var at Norheimsund SI skulle gjere målararbeidet òg, men det blei såpass mykje ekstra med stålarbeidet at dette fall utanfor deira kostnadsramme. HFS utførte derfor måling sjølve.
