# Galeas "SVANHILD"

RAPPORT FRA RESTAURERINGA

av Morten Hesthammer

HARDANGER FARTØYVERNSENTER

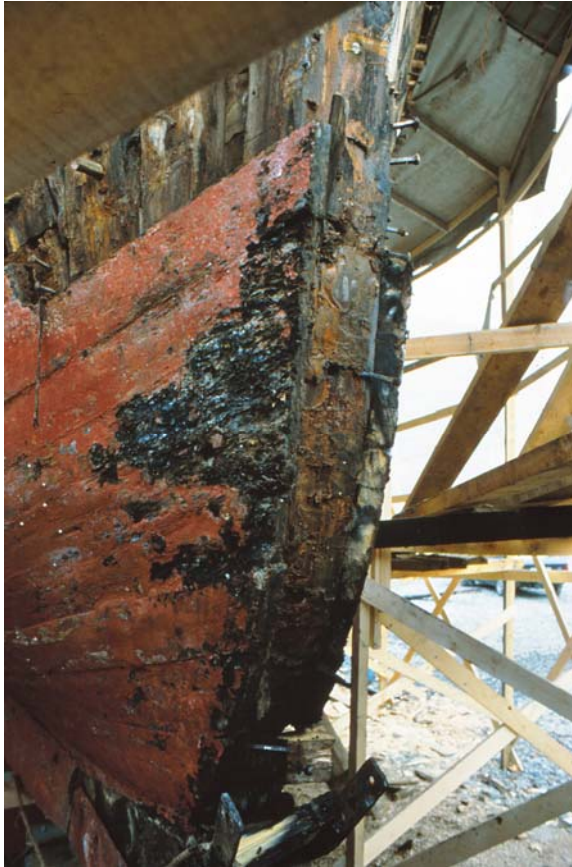
Stevnen er fjernet. Hudplankene i baugen var ikke i altfor god stand. Foto:HFS

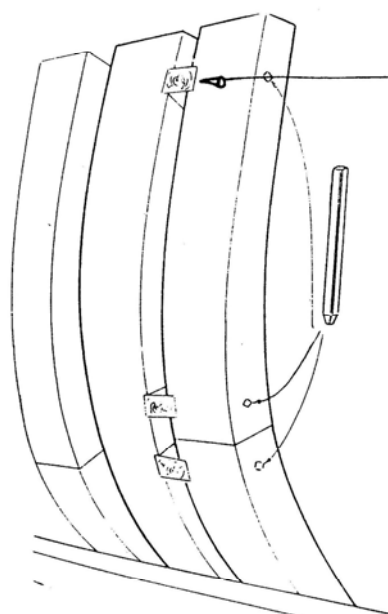
AVSTANDSKLOSS. DISSE VAR FELT  
INN I SPANETØMMERET.

VI SLO VEKK ALLE VI KOM  
TIL, FOR Å SIKRE FRIE LØFTVEIER.

På et tidspunkt var det snakk om betydningen av avstandsklossene. H.F. og O.H. var blitt enige om å kutte ut alle klosser, og å slå vekk de vi kunne komme til hvor vi ikke skiftet tømmer. En lokal båtbygger mente klossene var viktige for styrken i båten, mens en av de pensjonerte skipsbyggerne i fjorden mente de ikke hadde noen betydning når spantet først var reist. De var kun for å holde spantet sammen når man hadde hugde spantet på spanteplanet og reiste det opp på kjølen, hevdet han. Spørsmålet ble kastet over til Skipskontrollen som etter interne drøftinger kom til at avstandsklossene kunne tas vekk. Enden på det hele ble at det fra H.F.'s hold ble besluttet å slå inn strenghaker på begge sider av et støt for å holde spantetdelene i hop.

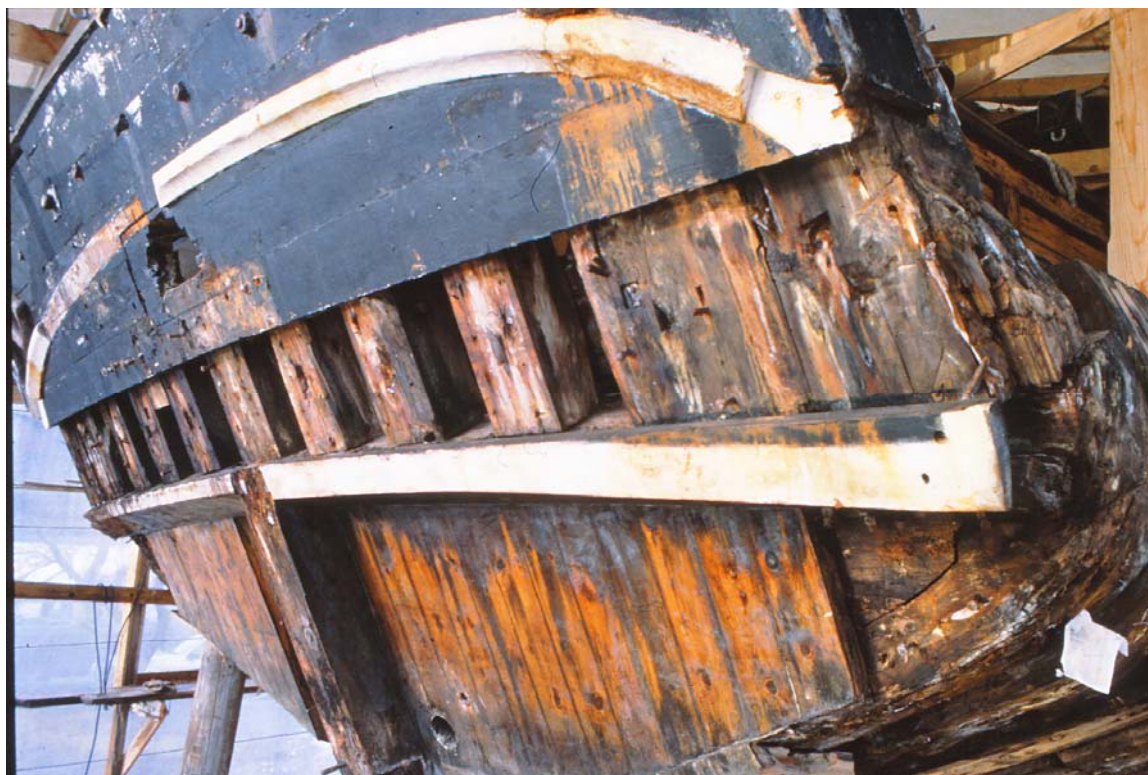
**En del av akterspeilet er demontert. Foto Hfs**

Deretter lagde vi en kopi av hekkbjelken, som ble liggende ovenpå endene av hukmennene og inntil stilken. Øverste del av stilken ble i samråd med O.H. funnet for dårlig pga råte og maurangrep, så her ble det lasket på et nytt stykke. Dette stykket ble boltet med fire 16mm bolter. Klinkeringene utvendig er senket inn i treverket, mens de inne på innerkledningen ikke er gjort det.

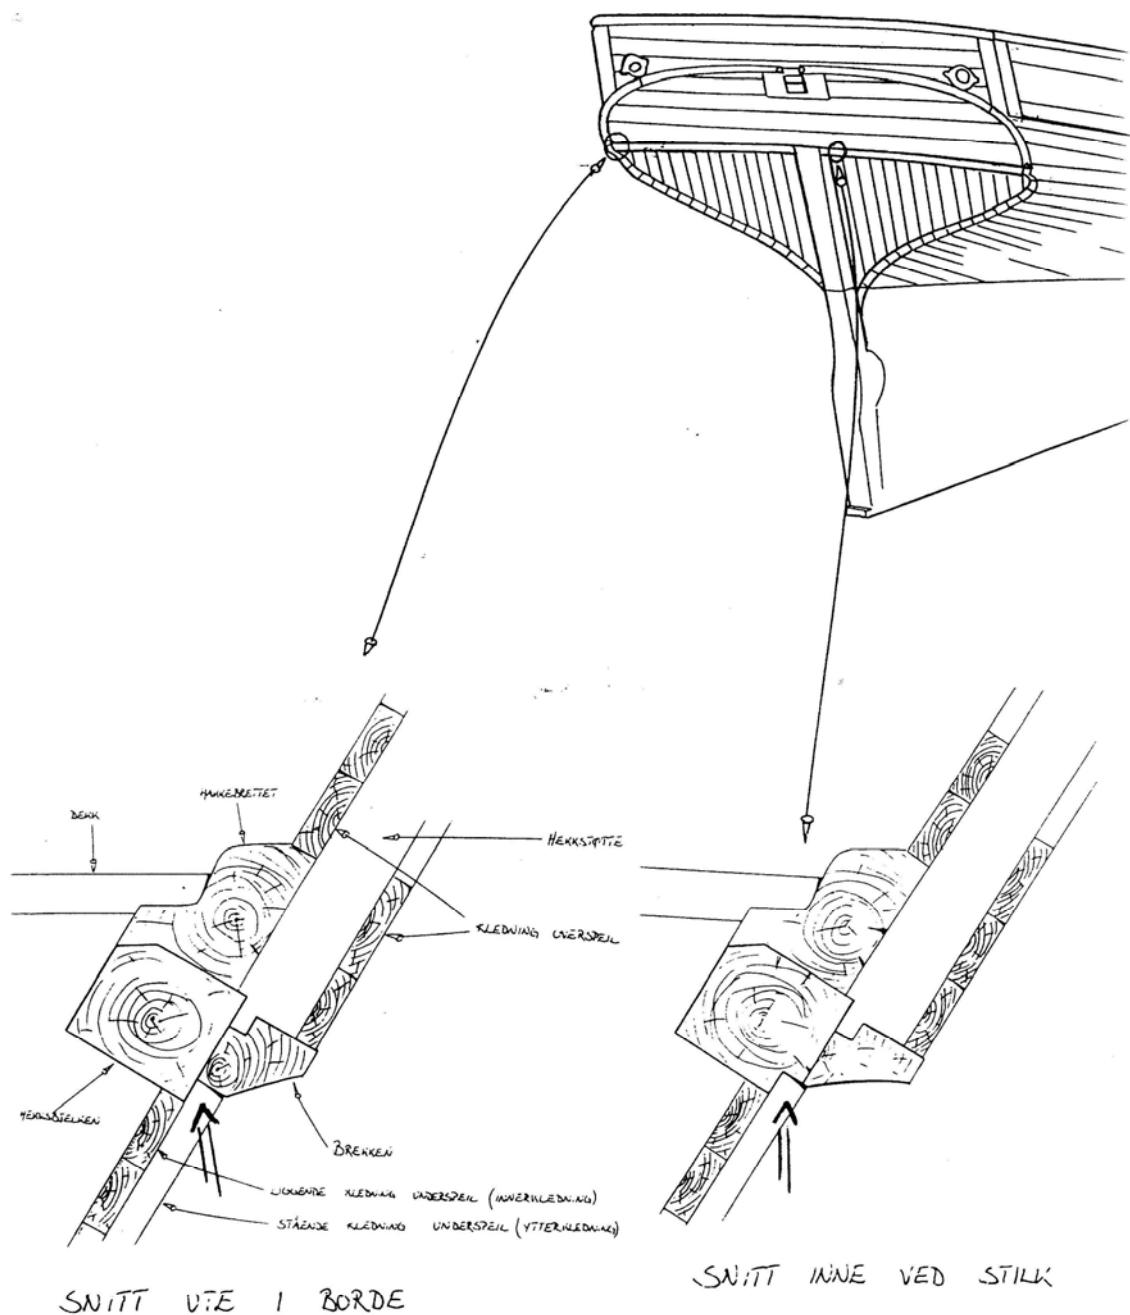
PILENE VISER AT INNE VED STILKEN HAR HEKKSBJELKEN EN FALS TIL YTERKLEDNINGEN, MENNS UTE I BORDE GÅR FALSEN UT TIL NULL. BREKKEN TILPASSER DETTE.

I akterkant av hekkbjelken kom brekken. Denne var tilpasset hekkbjelken slik at falsen til underspeilet alltid var på 2 1/4". Altså hadde brekken en flat underkant på 1 3/4" ute i borde, mens den inne ved stilken var på 1 3/4". Brekken var ca 6 1/4" bred og 6" høy. Flaten i akterkant var 2". Ifra akterkant ned til falsen for ytterkledningen hulet den litt. Brekken var klinket til hekkbjelken med fire 16mm bolter på hver side av stilken. Disse boltene var forsenket og proppet utvendig. Hekkbjelkens topp lå ca 2cm høyere enn brekkens overkant.

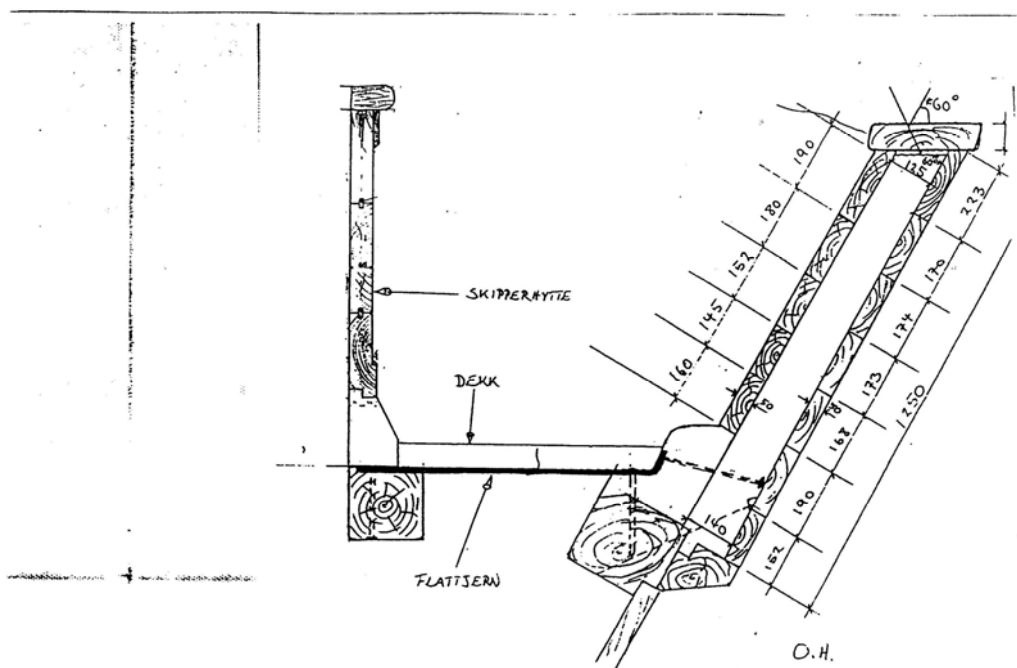
I CENTERLINEN PÅ BÅTEN VAR DET FELT ET FLATTSERN  
INN I HAKKEBRETET, OG I BJELKEN FORENH. JERNET BLE  
BOLTET SLIK TEGNINGEN INDIKERER.

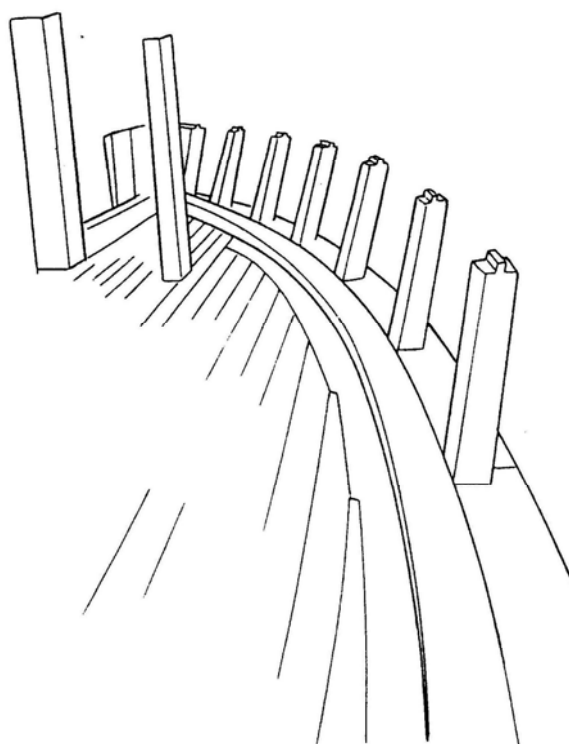
ALLE REKKESTØTTENE  
HADDE EN TAPP SOM BLE  
FELT OPP I LØNNINGEN

Som sagt ble rekkestøttene stående fritt på båten i over ett år før de ble en delig boltet fast, og i over to år før lønningen ble satt på. Dette medførte at støttene tørket og vred seg noe, som igjen betød at de måtte rettes av nok engang. På grunn av denne avrettinga ble støttene noe tynnere enn først tiltenkt. En av rekkestøttene akterut på stb side ble også påforet en kile for å bli stor nok utvendig. Denne påforingen ble "limt" fast med tykk blymønje og små spiker. Alle rekkestøttene er laget av nesten 100% al; igjennom dekk hvor det ble drevet og beket er de rein al.

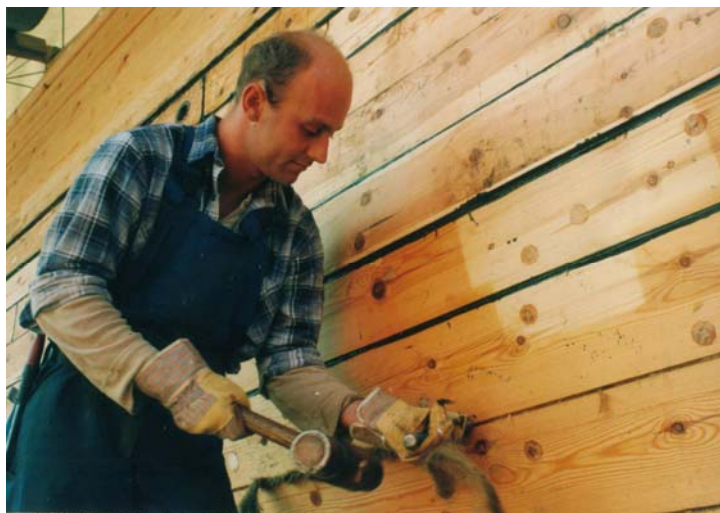
Arild driver skutesiden. Foto:HFS

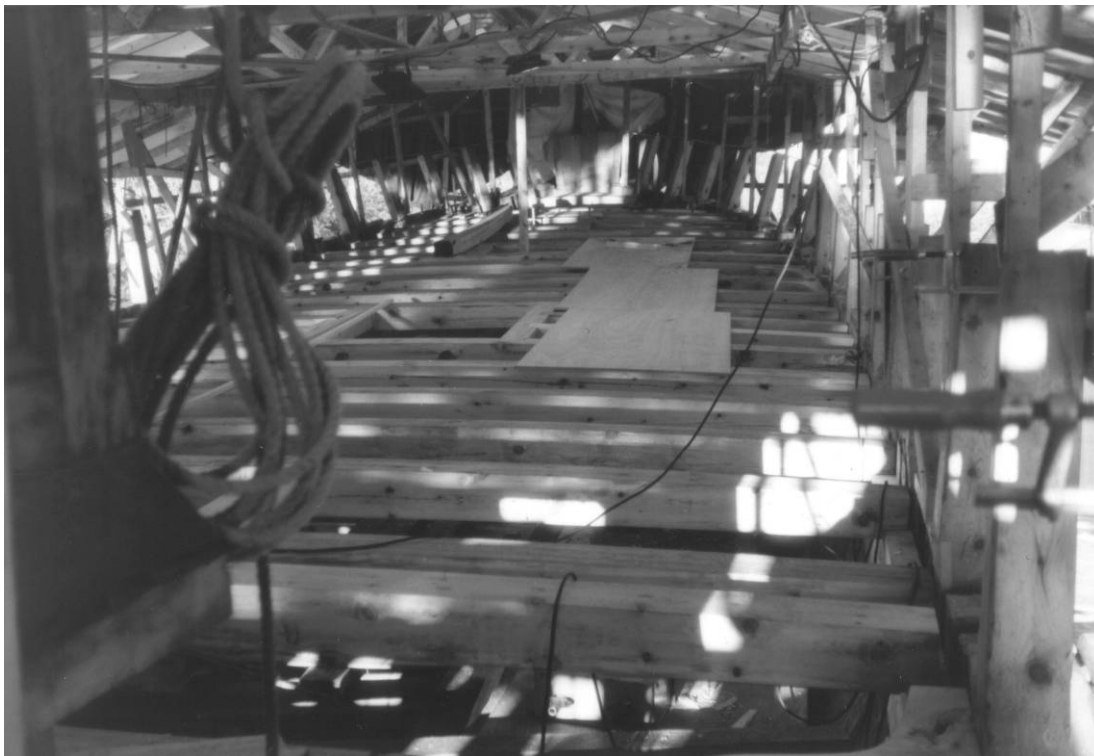
De nye dekkbjelkene er på plass. Foto: HFS

Dekksbjelkene ble laget av material som fortsatt var rimelig fuktig. Bjelkene ble skåret ut og høvlet på et så tidlig stadium at de ble lagt i sjøen for å hindre oppsprekking. Vi laget en bjelkebukt på 2% av båtens bredde. De gamle dekkbjelkene var blitt altfor flate i årenes løp, noe dekket bar tydelig preg av mellom ruff og storluke. Vi brukte dimensjonene til de gamle bjelkene da vi laget de nye. Det var tydelige spor etter staff på underkantene av bjelkene, så igjen brukte vi denne staffhøvelen som O.H. hadde skaffet til formålet.
