# Brødrene af Sand

Istandsettinga av Brødrene  
1998 - 1999

Rapport fra Hardanger Fartøyvernssenter  
Mars 2000

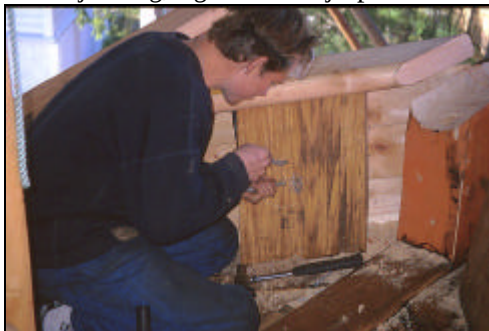
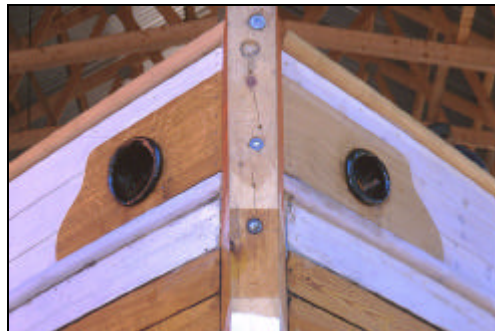
Ankerklyssene hadde meget dype slitespor etter ankerkjetting, og dessuten var det ene sprukket. Vi tok derfor kontakt med et støperi i Bergen, og de kunne fortelle oss hvordan vi kunne reparere skaden ved å fylle i nytt gods hvor det var slitt.

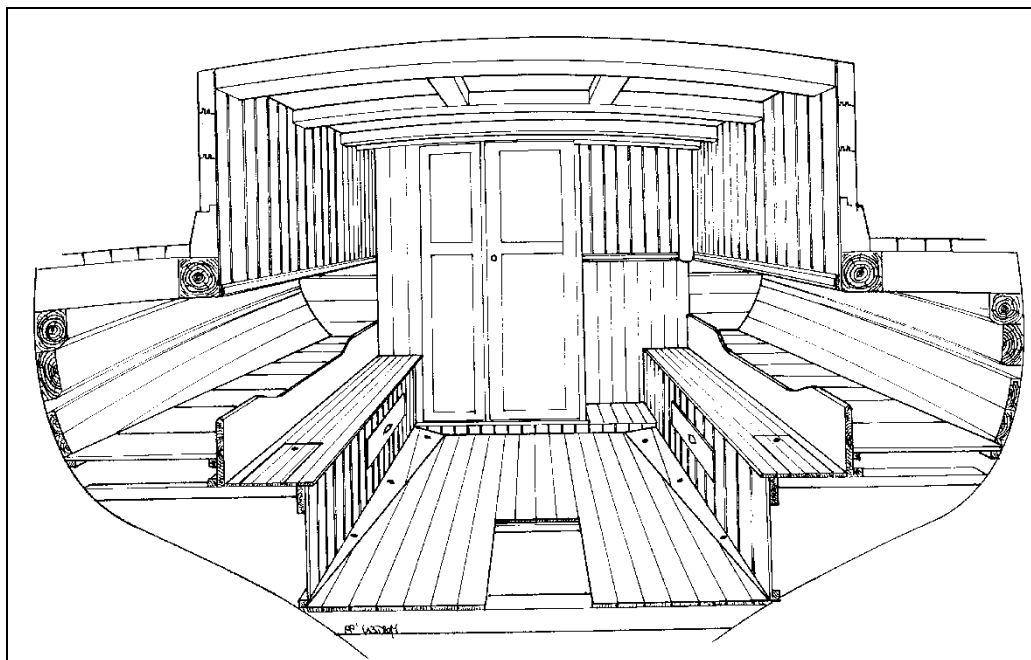
Arrangement i skipperlugaren sett fra maskinrommet.

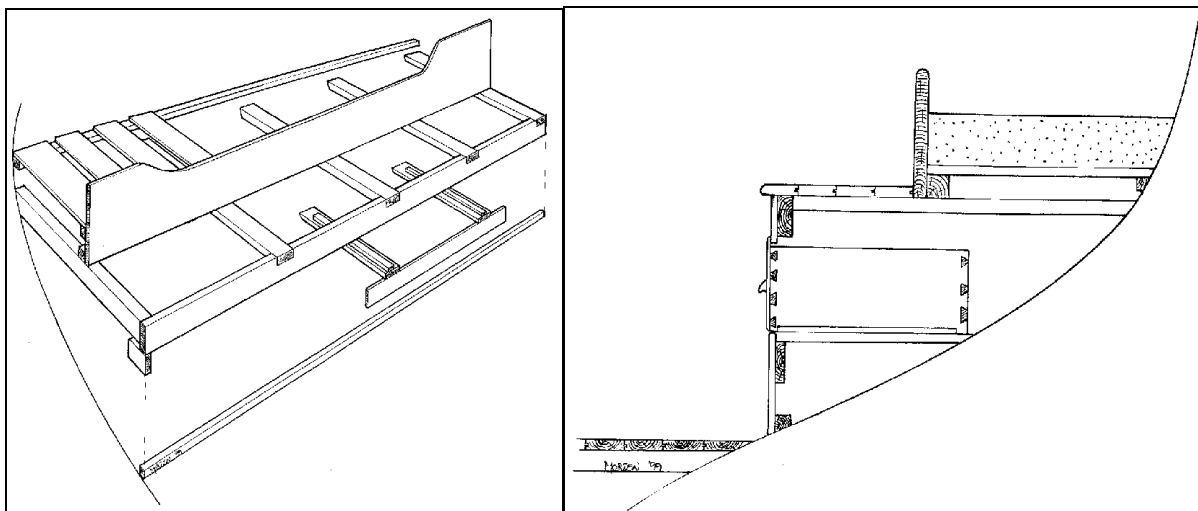
Opbygging av benker.
