# Jærbuen II

Dokumentasjon av overbygg og forluke samt  
synfaringsrapport

HFS rapport nr 1 2008 v/ Karsten Mæhl  
Hardanger Fartøyvernssenter

Jærbuen II  
Rapport nr. 1  
Av Karsten Mæhl  
Hardanger Fartøyvernssenter  
2008  
ISSN 1503-9927

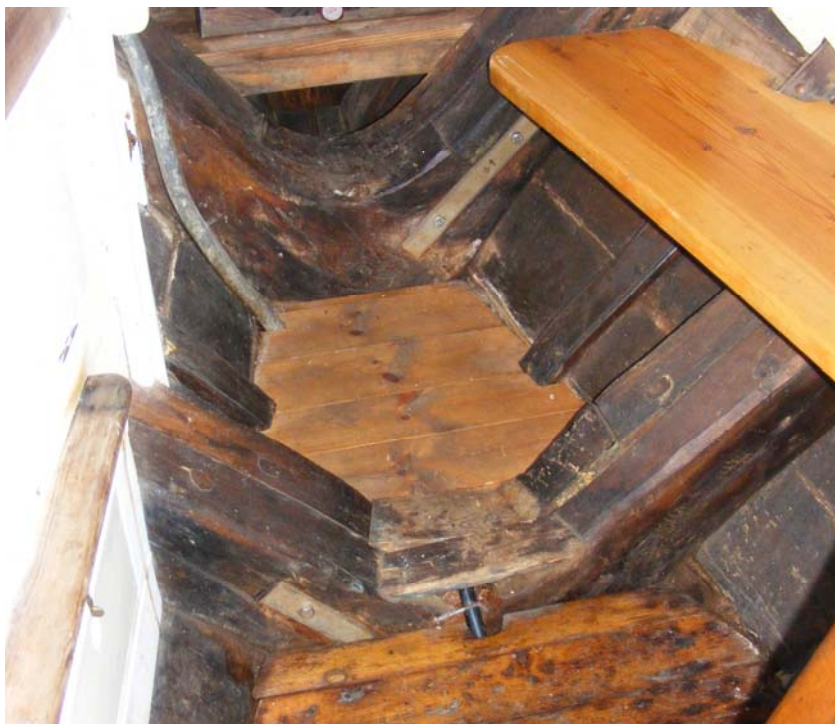
I forpiggen sees strekksjenene i syrefast stål tydelig

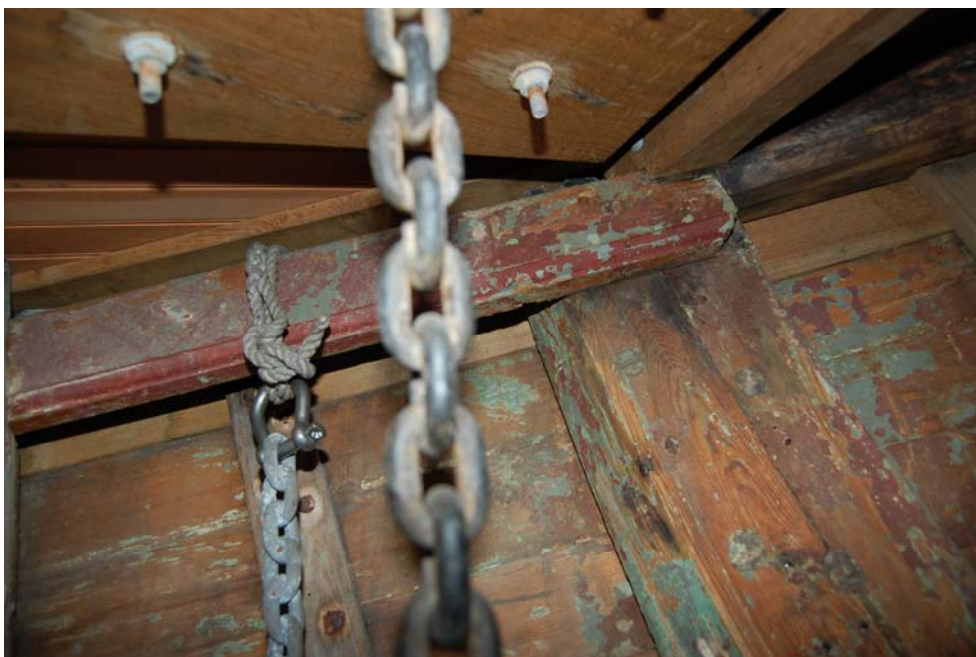
Helt fremme i skarpen sees bjelkevegeren i furu med staff. Hud og spant er også i furu. Her sees også de forskjellige lag maling.

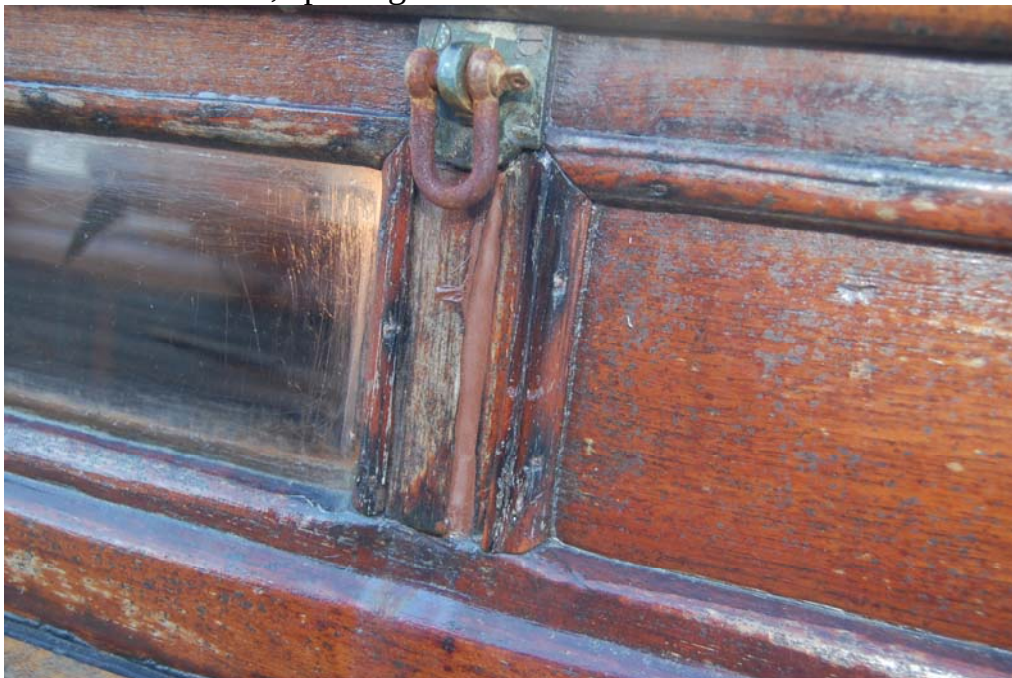
Stolpene er sprukne, muligvis på grunn av de rustne jernbolter inne i stolpene

Overbygget er boltet med gjennomgående jernbolter. Boltene har rustet og dermed sprengt rundt seg. Dette kan forklare de mange sprukne stolpene.

For å restaurere overbygget må det demonteres. Dette også for å kunne få rettet opp skjevheten i akterkanten. De fleste av stolpene må skiftes da disse er sprukne og ødelagte.

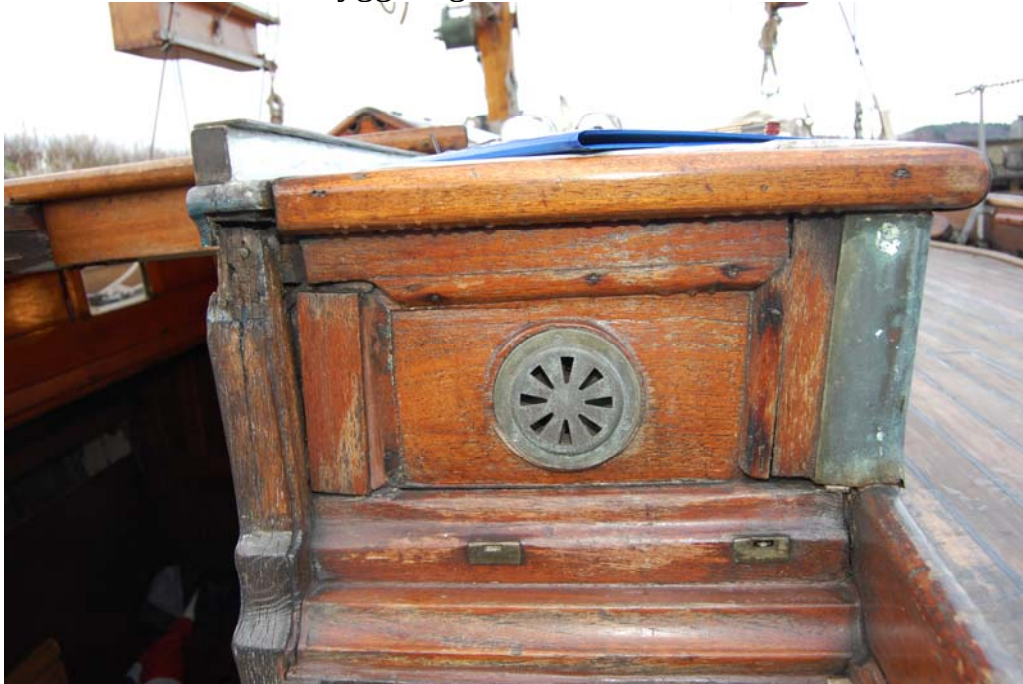
Akterdelen av overbygget er gått helt ut av fasong, den er blitt klemt sammen i underkanten slik at hyttesidene nå heller vesentlig utover. Dette har antakelig

**Akterkant av overbygg.** Det sees hvordan hyttesiden heller utover og hvordan samlingene er gått fra hverandre. Messingplaten som dekker hjørnet sees også. Tilsvarende messingplater dekker alle hjørnene i overbygget og hjørnene på forluken og er en reparasjon av hjørnene.

Overkanten av hytten har holdt seg p.g.a. bjelkene i taket som ikke har kunnet klemmes sammen. Konsekvensen av denne sammenklemmingen i underkant er at samlingene i akterkanten av overbygget er gått helt ut av lage.

sammenheng med at det ikke er en hovedbjelke i nedgangen. Nedgangspartiet har derfor liten tverrskips avstiving. Ved en reparasjon av dette område bør en overveie å sette inn kne for å gjøre overgangen mellom skuteside og dekk og mellom sidene i overbygget og taket stivere.

Ved en reparasjon må underkanten av overbygget ut slik at hyttesidene igjen blir loddrette. Det betyr inngrep i dekk og bjelkelag ved akterkanten av overbygget og det betyr at en del av cockpitbrønnen må demonteres. Det betyr også at skottet mot cockpit med fyllinger må demonteres delvis.

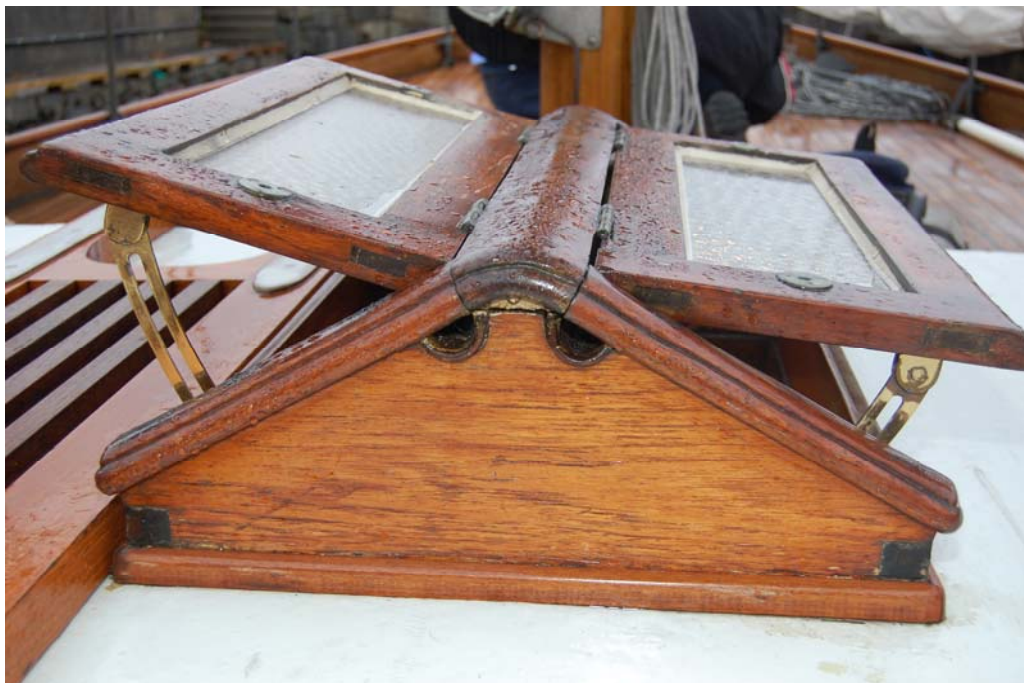
**Skylightene er i god stand**

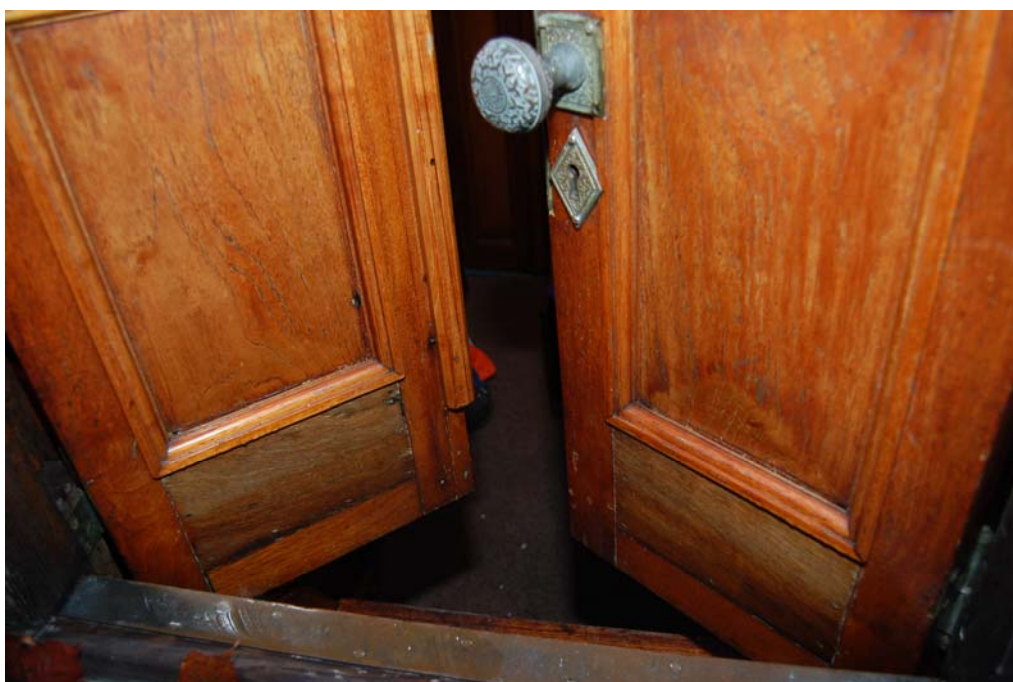
Skylight og dører trenger bare lettere oppussing. Skylightene er sannsynligvis originale. Det samme gjelder dørene med beslag. På dørene er det foretatt en reparasjon av nyere dato. Denne reparasjonen er foretatt med eik. Eiken burde erstattes med teak.

**Dørene er reparert med eik eller liknende nederst**

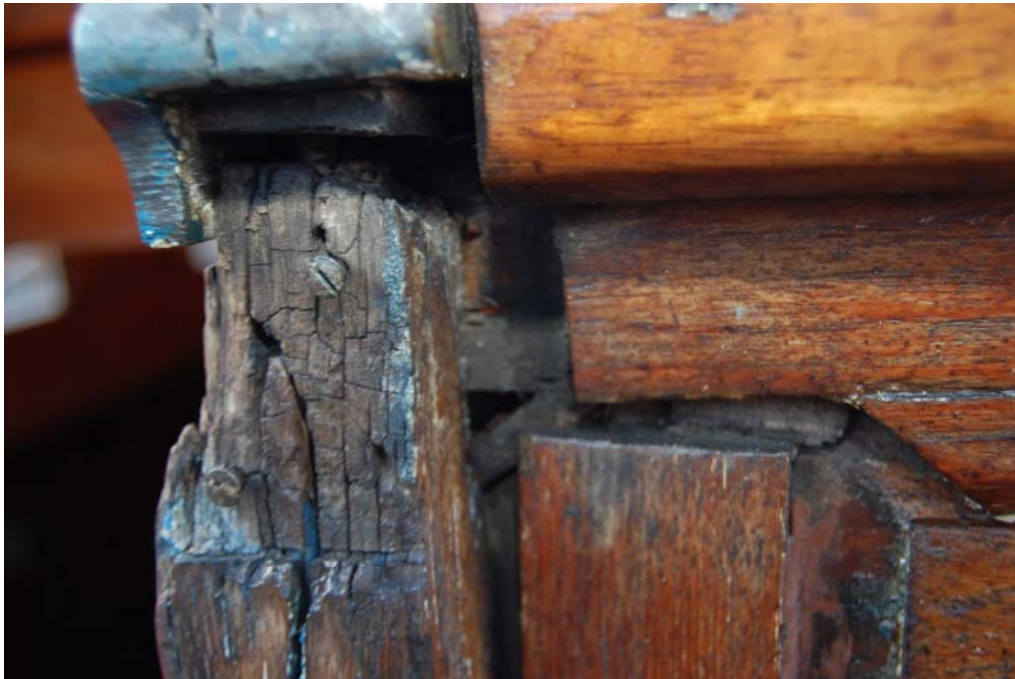
Dørkarmene er sannsynligvis også originale, men sterkt medtatte. Antakelig må disse skiftes sammen med dørtrinnet.

**Dørkarmene må skiftes**

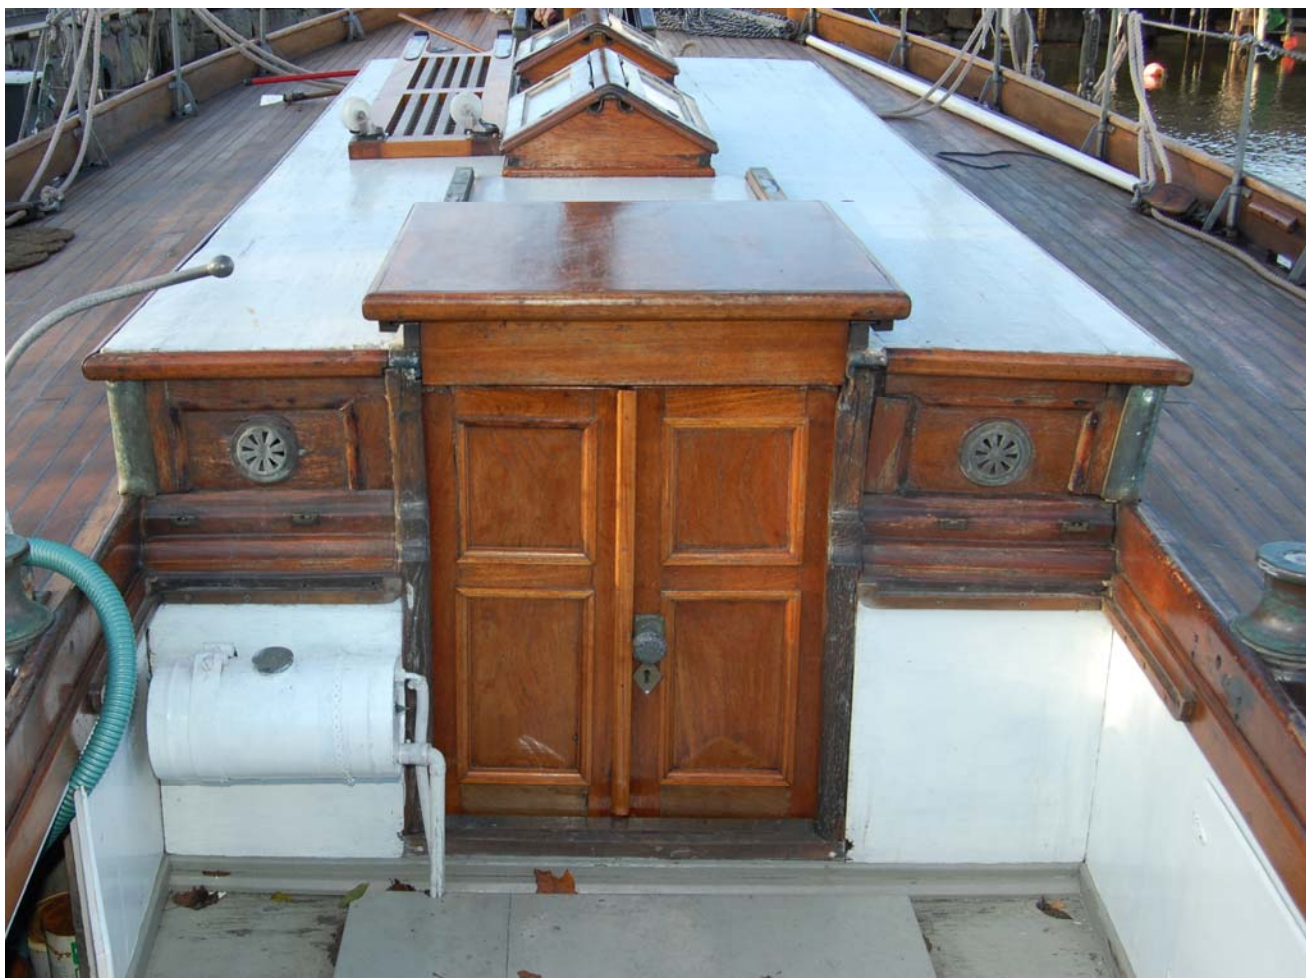
Skyveluken er av nyere dato

Skyveluken er laget av Uwe Griem på 1970- tallet og det samme er mahognylistene rundt taket på overbygget. Her burde en rekonstruere de originale så godt som mulig ut fra bilder av denne og tilsvarende båter.

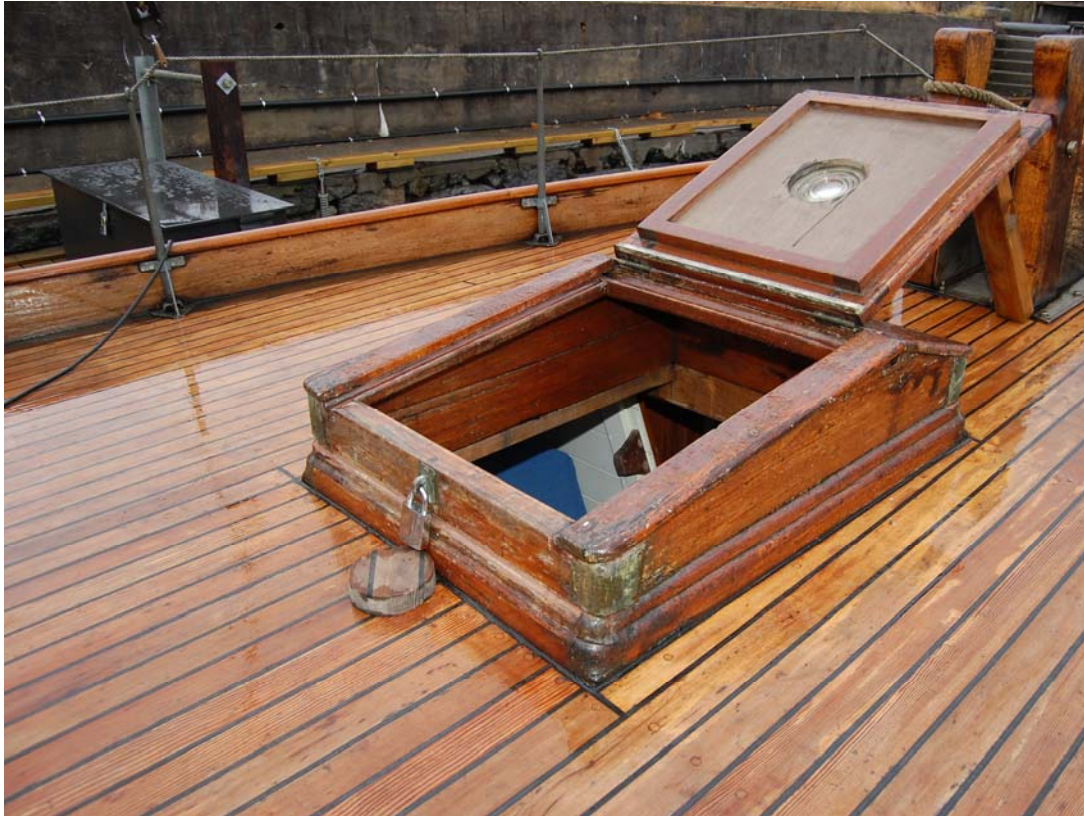
**Forluken. Hjørnene er dårlige og reparert med messingplater. Kryssfinerplaten i lokket er av nyere dato**

Forluken er også høyst sannsynlig original med unntak av finerplaten med teakstaver i åpningsdelen. Og som overbygget er forluken medtatt. Forluken må demonteres og så får man se hvor mye det er mulig å bruke om igjen. Det blir vel først og fremst lokket, eventuelt et par av sidene og noe av bunnrammen.

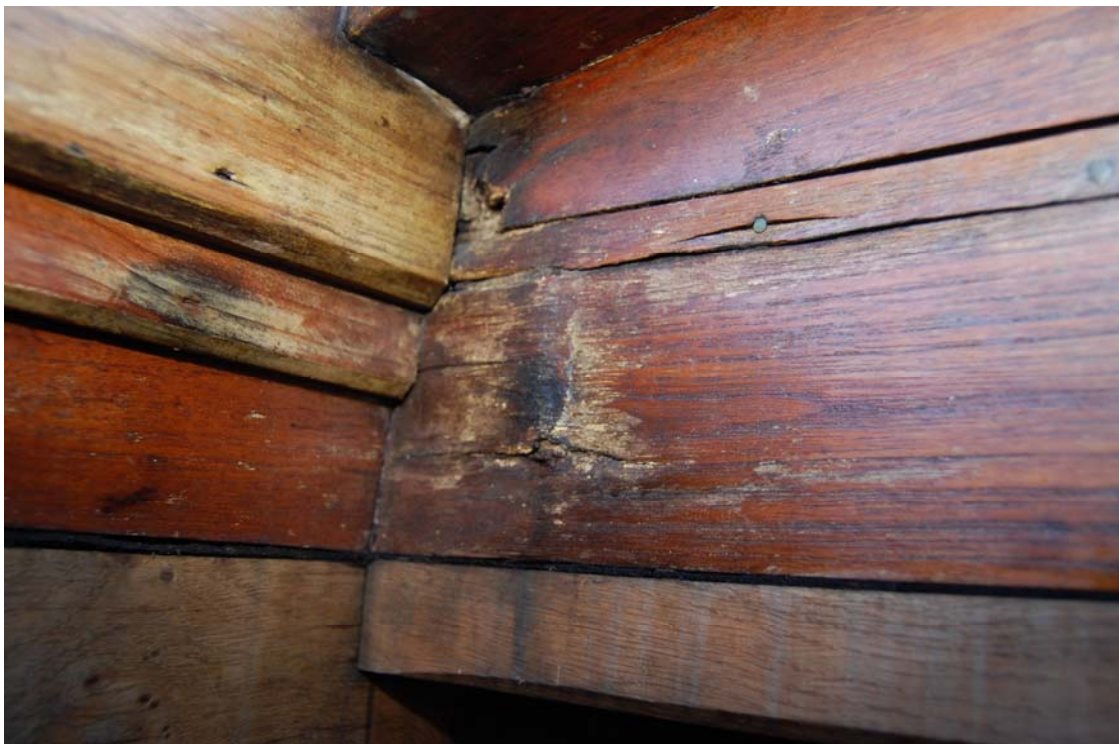
**Innvendig hjørne i forluken på styrbord side akter. Treverket er sprengt av en rusten bolt**

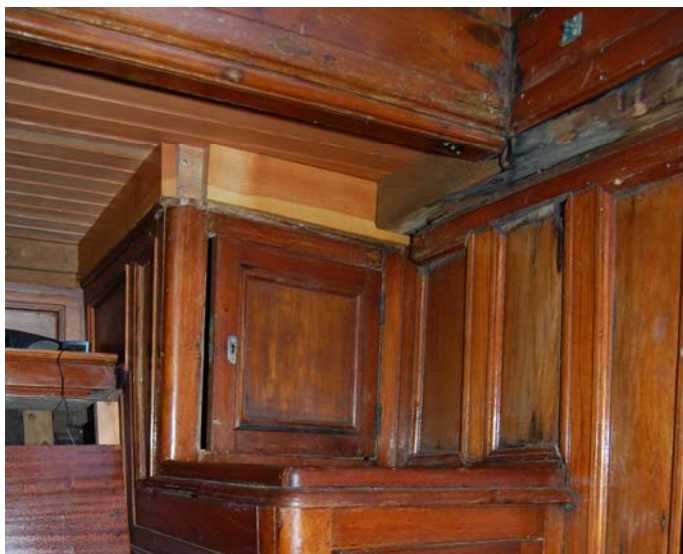
**Toppen på skapet i styrbord side akter bør skiftes til teak**

Som nevnt er fyllingene mot cockpit i dårlig forfatning på grunn av stadige lekkasjer i området. I forbindelse med reparasjon av overbygget bør skottet her repareres og fyllinger med ramtre demonteres og restaureres. Fyllingene er falske, det vil si at ramtreet og fyllingene er spikret utenpå det egentlige skott som består av glattkantpanel i furu, se tegning E. Antakelig kan en bruke det meste av ramtre og fyllinger om igjen. Toppen på skapet i styrbord side bør skiftes til teak.

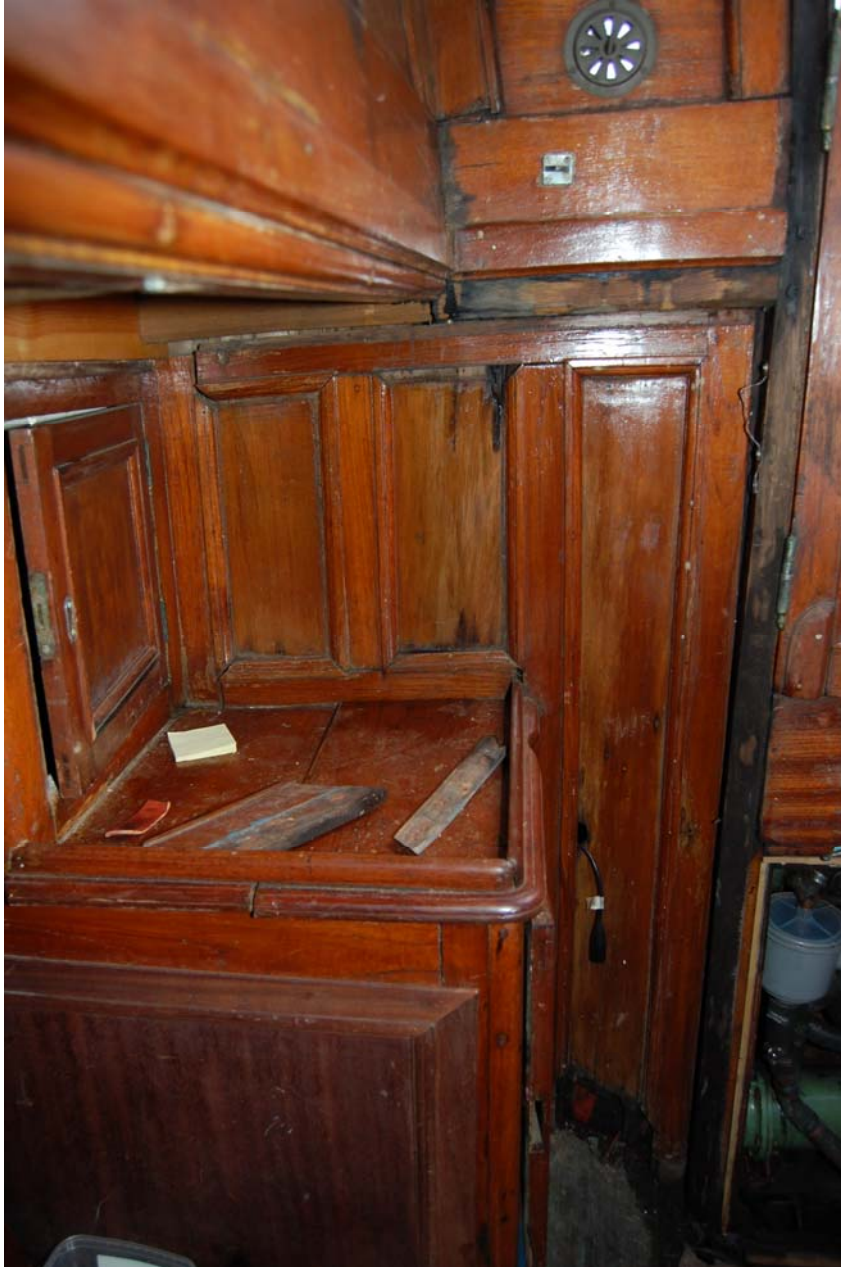
**Fyllingene på akterskottet i salongen er i dårlig stand**

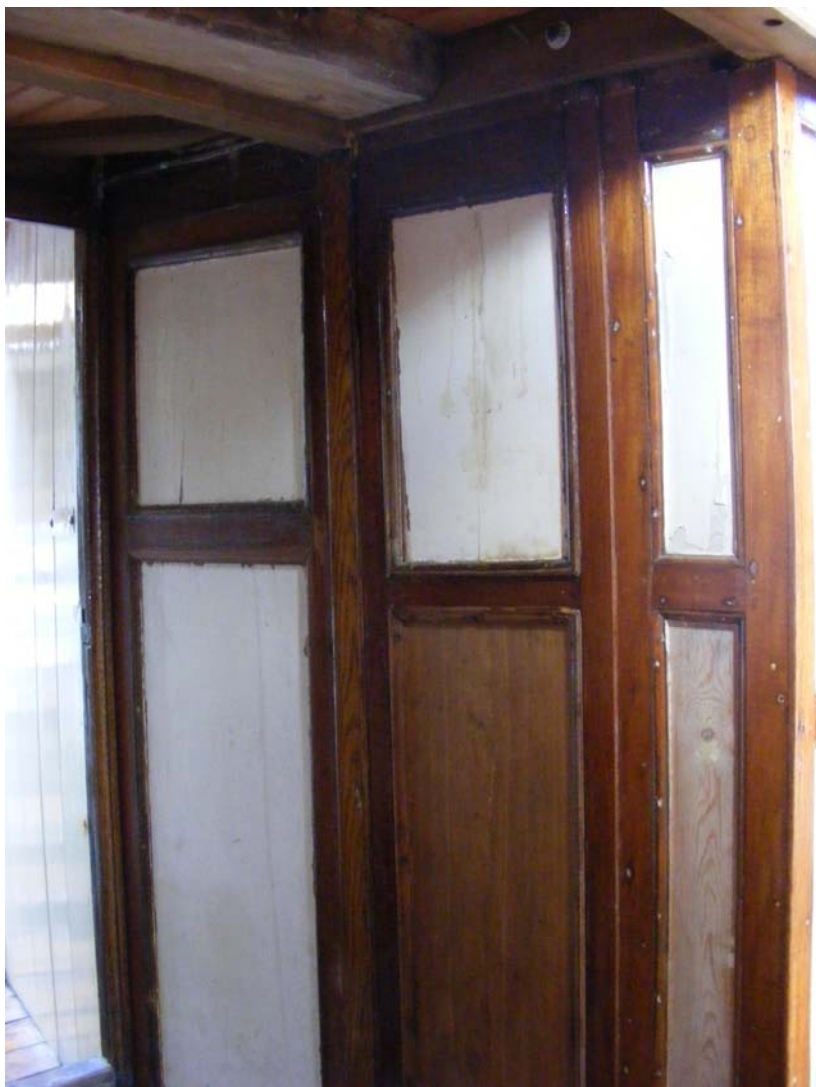
Speilet er skiftet i den gamle toalett døra. Det samme i fyllingen aktenfor

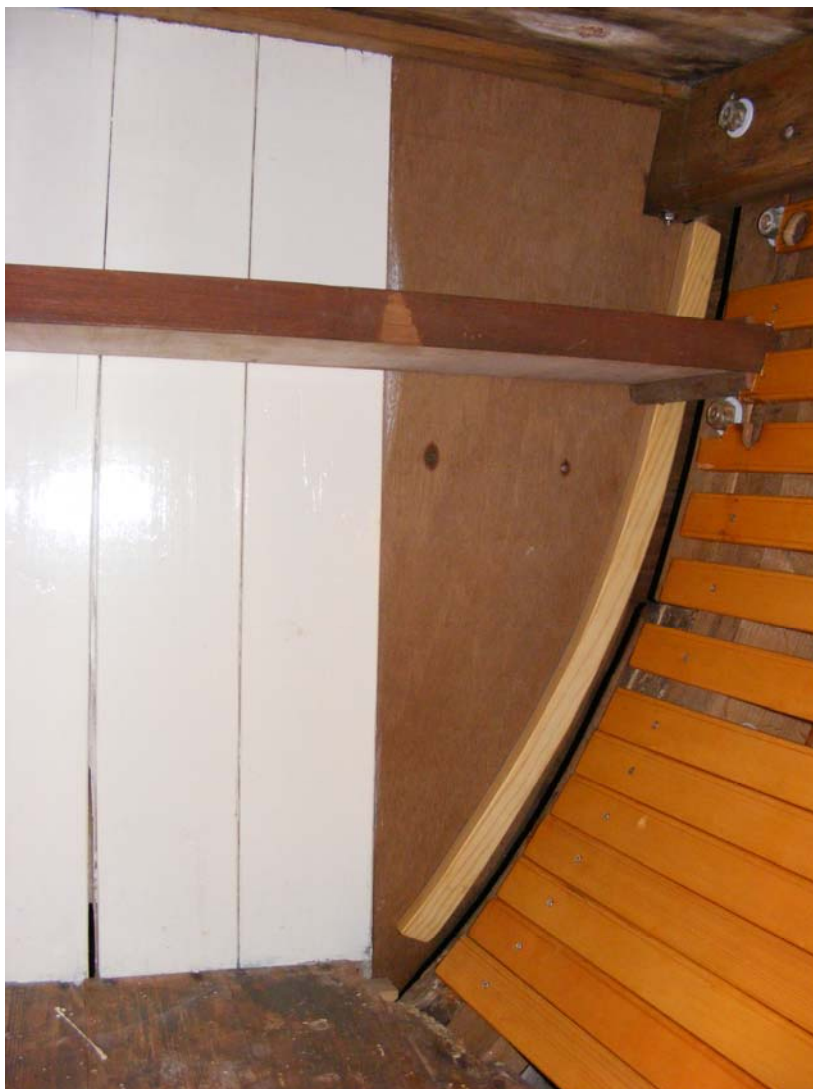
Dette passer dårlig inn i resten av innredningen

Garneringen i køylene er skjemmende med skruer og lakkete furulister. Disse bør fjernes eller skiftes ut med noe mer passende muligvis malt faspanel. Kryssfinerbitene i skottene bør skiftes til det originale glattkantpanelet.
