NORDNORSK
FARTØYVERNSENTER

TRADISJONELL SETTHERDING AV STÅLKOMPONENETER

Et prosjekt for kompetanseetablering

Et samarbeidsprosjekt med Aanstadsmed

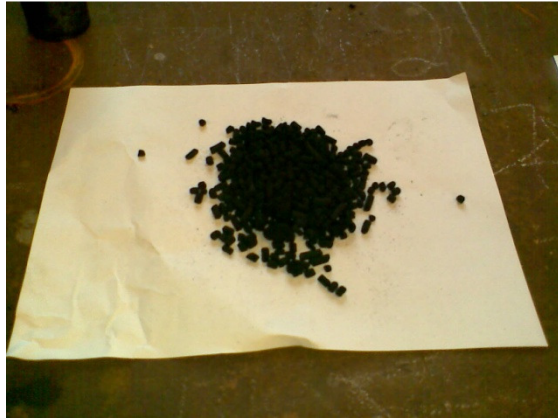
Durferro 30 anskaffet. Dette er et ferdigprodukt, som inneholder ca. 70% kullpulver samt tilsetning av organisk materiale som fremskynder oppkullingsprosessen.

Durferro 30

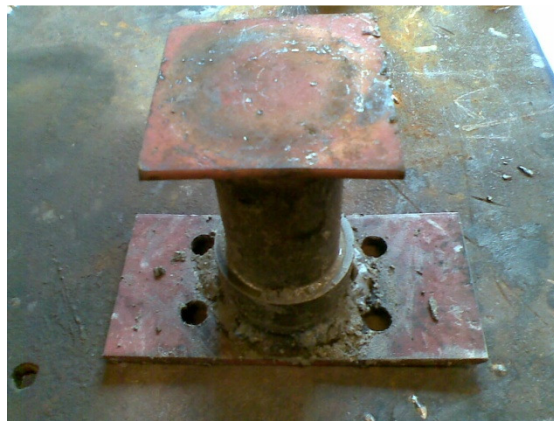
Kasser (rørform) med lokk laget av svartjern rør i 50 mm

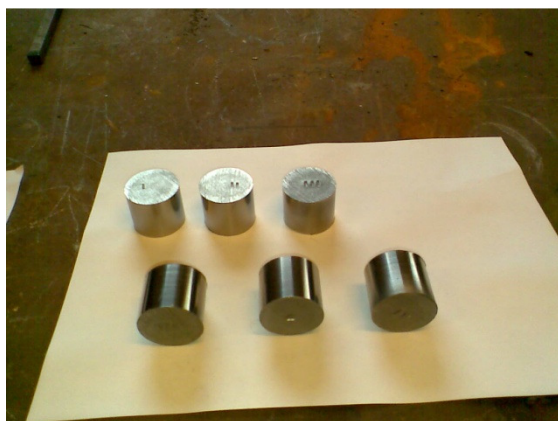
Prøvestykket ble delt opp i seks stykker á 40 mm

Et prøvestykke ble dreiet til og polert for å få ren og jevn overflate. Dimensjon ca. 30 mm. Prøvestykket ble delt opp i 6 stykker á 40 mm, og disse ble nummerert fra I til VI.

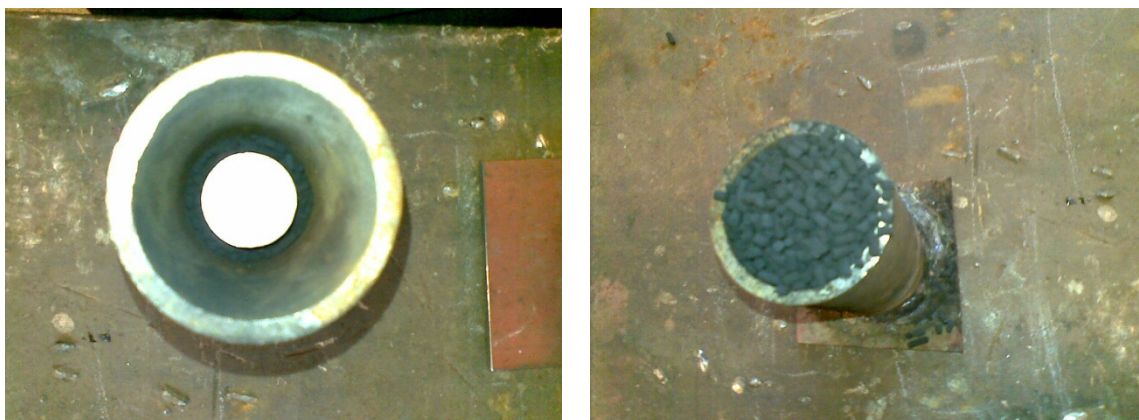
Tre prøvestykker ble plassert i kassen, og lokk ble satt på og tett med leire.

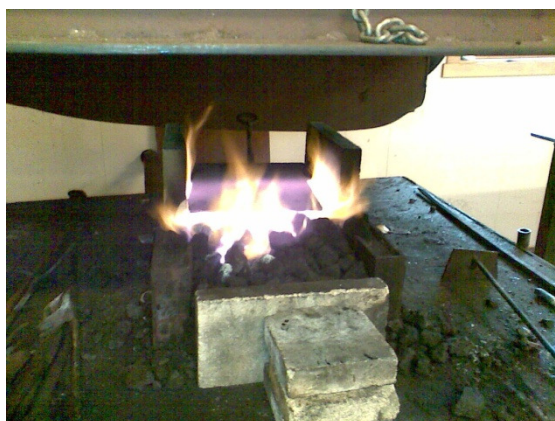
Kassen ble anbrakt i essa, og ble holdt på ca. 900 °C.

Ilden ble passet, og koks etterfylt jevnlig ut over dagen. Kl. 17:00 ble blåseluften slått av, og kassen med prøvestykkene fikk svalne til neste dag.

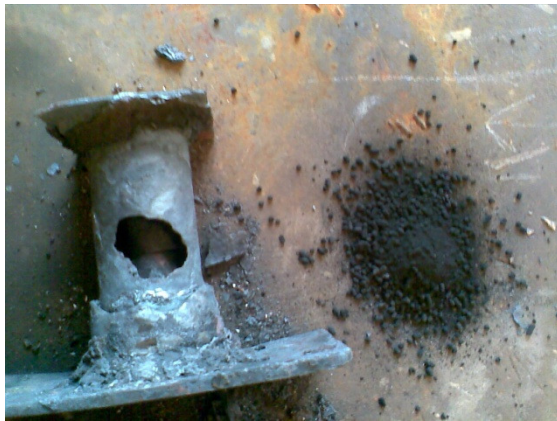
Da kassen ble tatt ut av slagghaugen viste det seg at det var brent hull i den.

Dette var i utgangspunktet uheldig, og forårsaket av at det ble brukt en esse til å holde den varm.

En gass-ovn ville vært langt bedre egnet til å holde temperaturen oppe med, da den ikke forårsaker oksydasjon (avbrenning) av metall, slik luftstrømmen i en esse gjør. (Dette gjelder også ved herding av stål, der det er viktig å bevare en maskinert overflate).

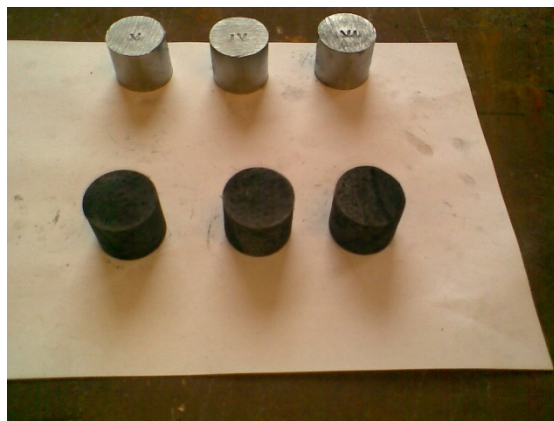
Her sees arbeidsstykkene – IV-VI er beholdt opprinnelige.

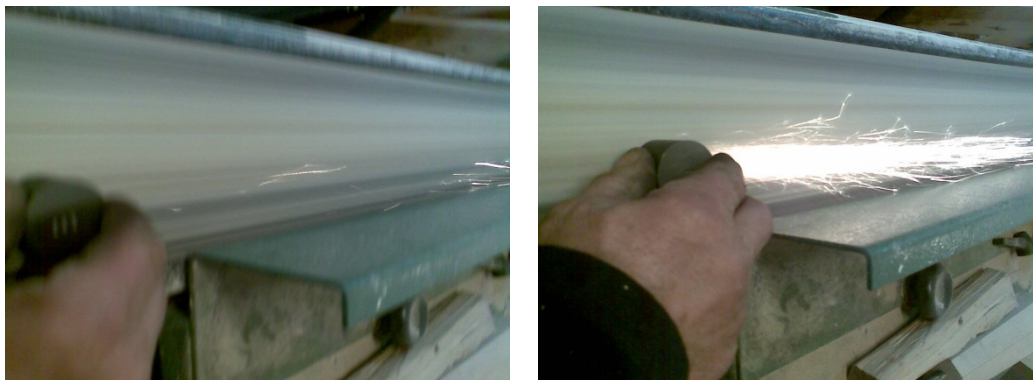
Det ble foretatt sammenlignende prøver med opprinnelig St37 (bilde til venstre) og oppkullet prøvestykke. Når en sliper karbonholdig stål, får en langt mer gnist-sprut (bilde til høyre) over slipematerialet. Dette gav her et utvetydig bilde av at man i det oppkullede prøvestykke arbeider med høykarbon stål.

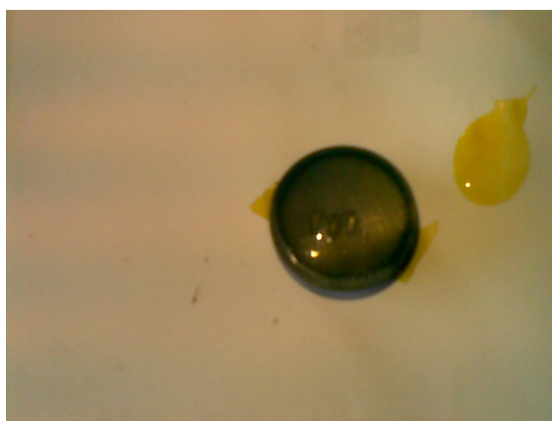
Prøvestykke nr III etset med jerntriklorid

På bildet av prøvestykke nr. III ser vi at det er et betydelig oppkullet sjikt i periferien, ved at dette fremkommer mørkere enn stålet i sentrum. Ut fra det vi ser kan en tro at de ter et sjikt på > 2 med mer som er oppkullet. Men det må tas hensyn til at vi på prøvestykket befinner oss i kanten, det kan bety at det har vært oppkulling fra to sider. Det er derfor rimelig å anta at den egentlige oppkullingsdybden kan være mindre.

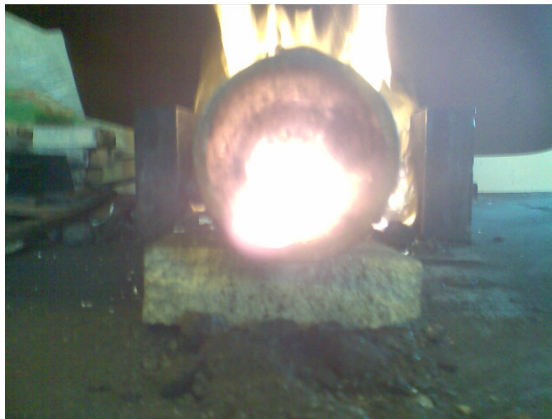
Utfordringen m.h.t herding av (nesten) ferdig maskinerte komponenter er at man får glødeskall under oppvarmingen. Dette gjelder ved oppvarming i ikke kontrollert atmosfære (i.e åpen ild – esse). For likevel å kunne gjøre dette ble det laget et langt rør som rommet prøvestykkene. Dette ble tettet i enden, og så anbrakt i essa.

Prøvestykkene oppvarming til >900 grader C

Prøvestykkene ble etter oppvarming til >900 grader C ført rett i vann. En brutal herding, uten tanke på anløping.

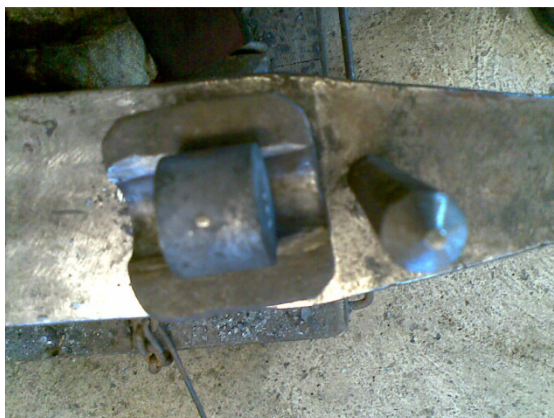
Dernest ble det gjort en sammenlignende prøve ved bruk av kjørner, der det ble forsøkt å slå inn et merke i arbeidsstykket. Resultatet ble at kjørneren la seg. Det var knapt synlig spor etter den i overflaten på prøvestykket.

Knapt synlig spor etter kjørneren i overflaten.

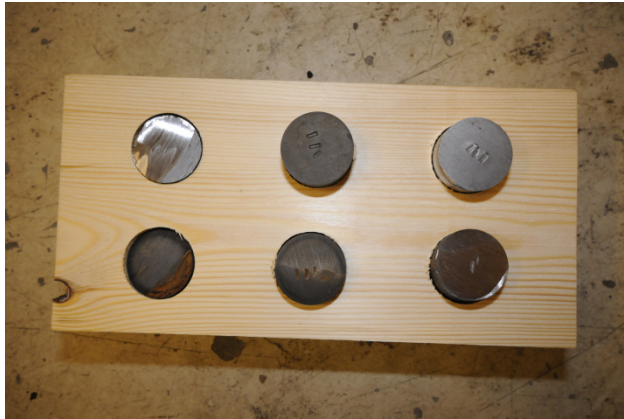
Tydelig synlig bilde av struktur-forskjellen

Til sist ble det gjort en destruktiv test, ved at et av de oppkullede prøvestykkene ble skåret gjennom til 2x oppkullingsdybden, og resten ble slått av med slegge. Den ene biten ble så etset igjen. (Øvre og nedre venstre stykker). Dette gav et tydelig synlig bilde av struktur-forskjellen i oppkullet/herdet stål, på begge bitene.
