Hindholmen

Rapport etter istandsetting av dekk og innreiing

Rapport nr. 7-2004
Hardanger Fartøyvernssenter

Hardanger Fartøyvernsenter
desember 2004

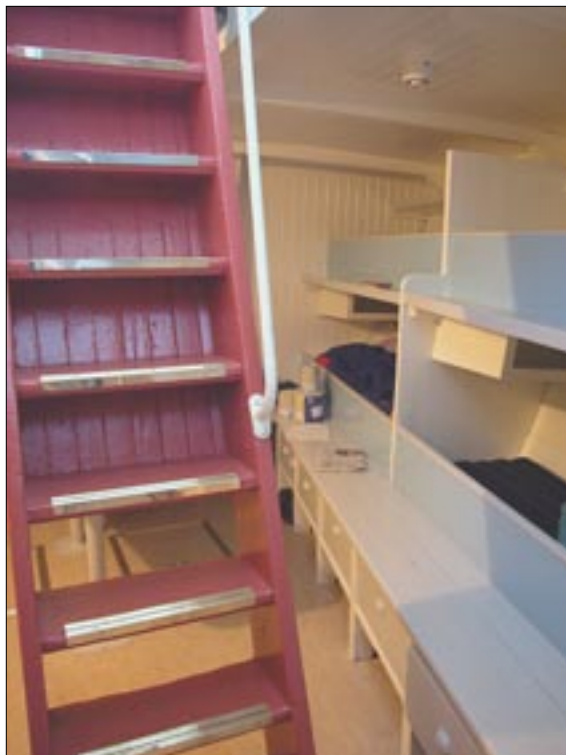
Skåpet i akterkant var intakt, og kunne monterast som før. Eit rør frå dekk og ned til ein tank under dørken hadde fått ny retning, og gjer at det no ikkje er råd å opne den eine skåpdøra heilt opp.

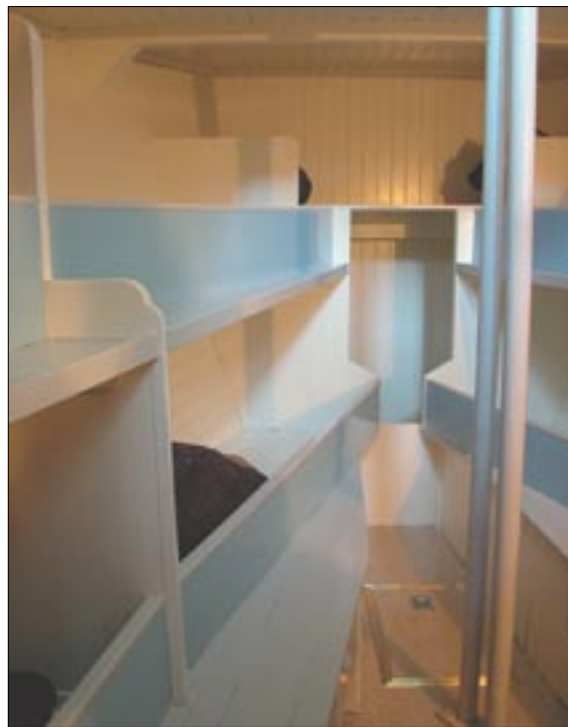
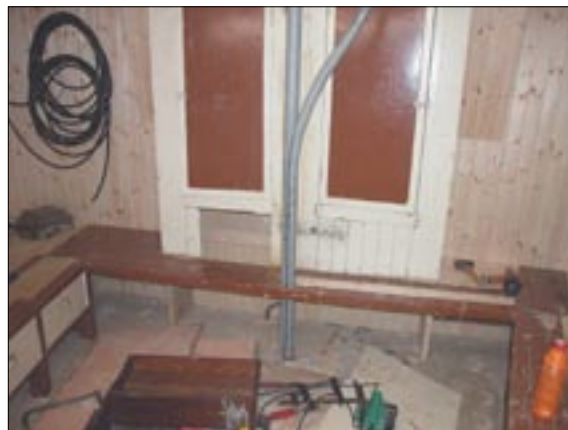
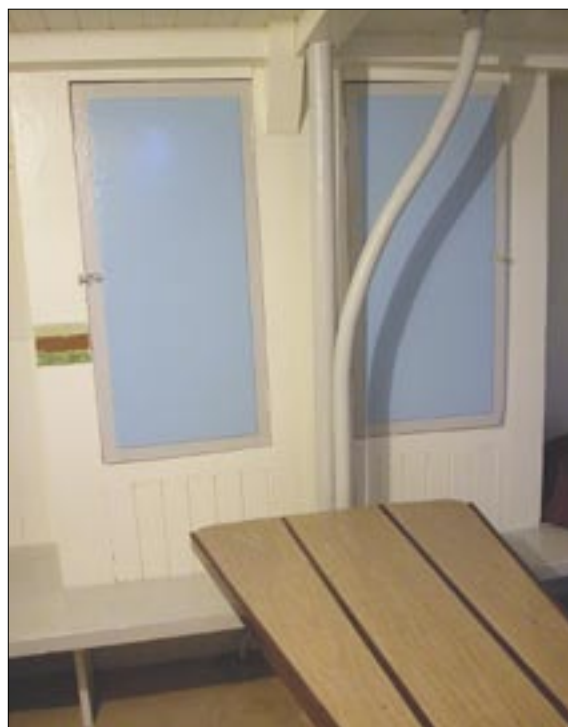
Under monteringa av dei gamle delane blei benken lagt opp i vater. Skotta mellom køyene passa rimeleg bra forut i lugaren. Det akterste

skiljeskottet passa litt dårlegare på begge sider. Der måtte vi ta av litt i øvste hjørne mot skutesida, ca 8 cm på det meste. Køyebreidder og breidde på benken framfor er likevel som det har vore. Det er altså skutesida og/eller benken si helling som er annleis nå enn før. Det verkar mest sannsynleg at benken har hatt litt annleis helling, eller at han har vore litt vridd. Men resultatet verkar likevel bra.

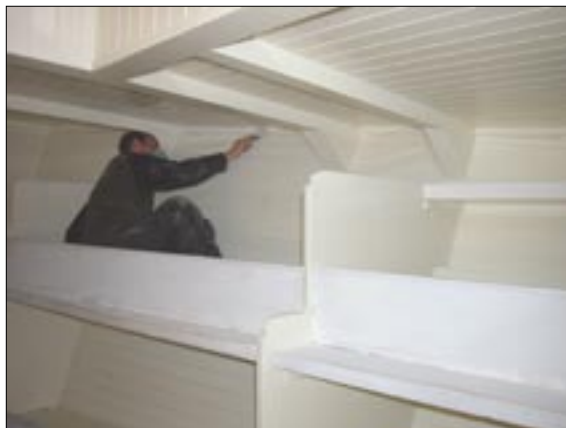
Helt forut i skarpen var det ei hylle av sponplate. Denne er truleg ikkje særleg gammal, og har heller ikkje vore særleg føremålstenleg. På det tidspunktet då denne hylla blei laga hadde vi ikkje klart for oss at dette hadde vore den fjortande køya; vi stilte faktisk spørsmål om dette hadde vore eit ope rom utan hylle. Sidan det hadde vore ei plate her, la vi opp ei ny plate, men denne gangen i kryssfiner. Om denne hylla har vore nytta til køye etter 1955 kjenner vi ikkje til, men folk som har vore med fartøyet vil truleg kunne svare på det spørsmålet. På sikt bør ein derfor tenke på å få stadfesta korleis denne detaljen var på det aktuelle tidspunktet, og evt. skifte ut den plata som er der no.

Bilde viste at det hadde vore kledd noko med huntonitt omkring hylla. Dette blei ikkje gjort under istandsettinga. Dersom denne huntonitten var der på 1950-talet og hadde ein bestemt funksjon, bør ein likevel legge på ny huntonitt her.

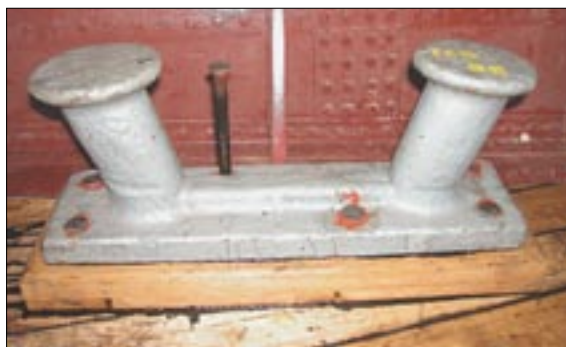
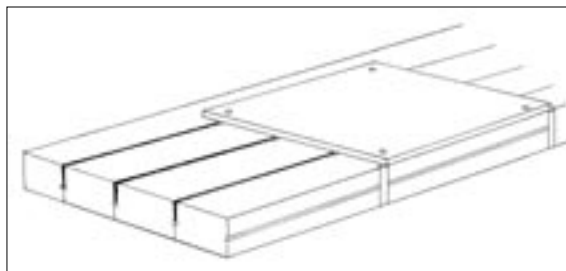
Felles for dekksmontert utstyr er at det er bora inn skjørnagler i natene slik at ein ved vedlikehald av dekket kan nøye seg med å drive inntil desse naglane (sjå skisse). Denne løysinga er ikkje original på Hindholmen, men vi meiner dette er svært fornuftig i forhold til å ta vare på dekket. Under dekksmontert utstyr er det dessutan lagt tjørefilt godt innsausa med tjøre.
