# Galeas "SVANHILD"

RAPPORT FRA RESTAURERINGA

av Morten Hesthammer

HARDANGER FARTØYVERNSENTER

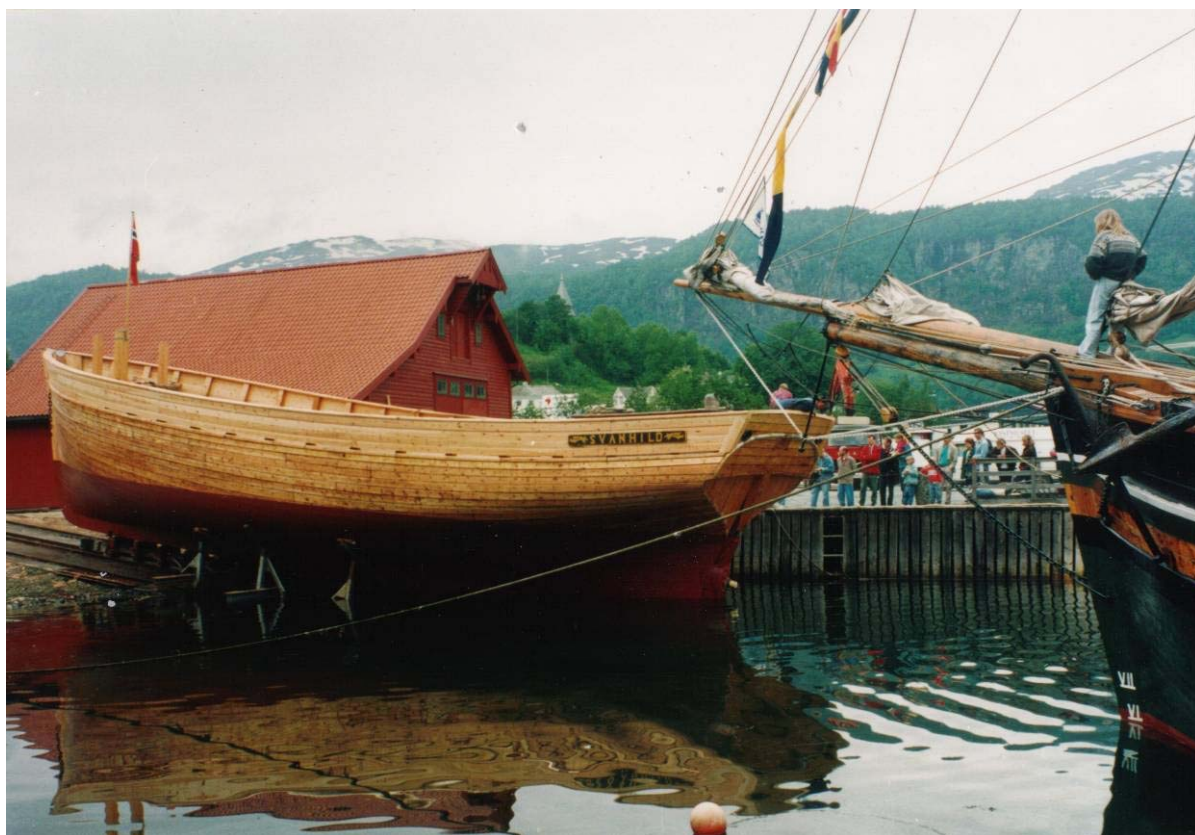
Klar til sjøsetting. Foto: HFS

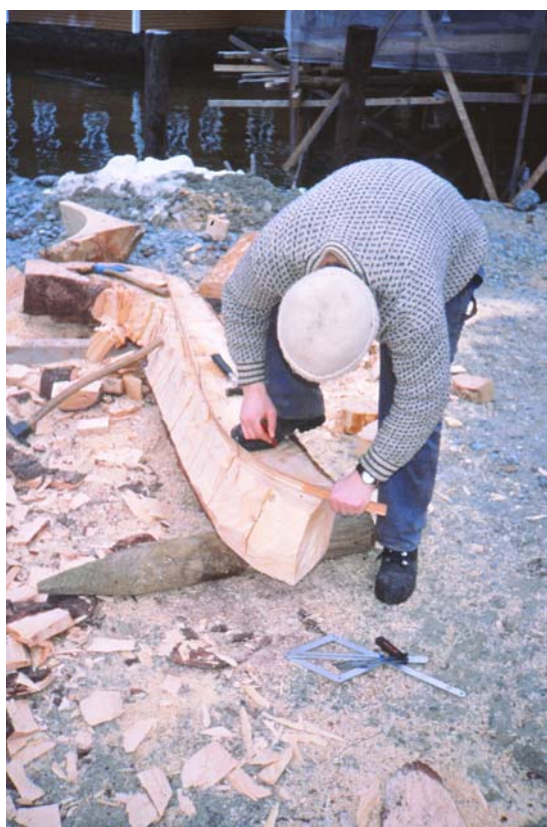
Åsmund Kristiansen i gang med å smi til et spant i akterskipet. Foto:HFS

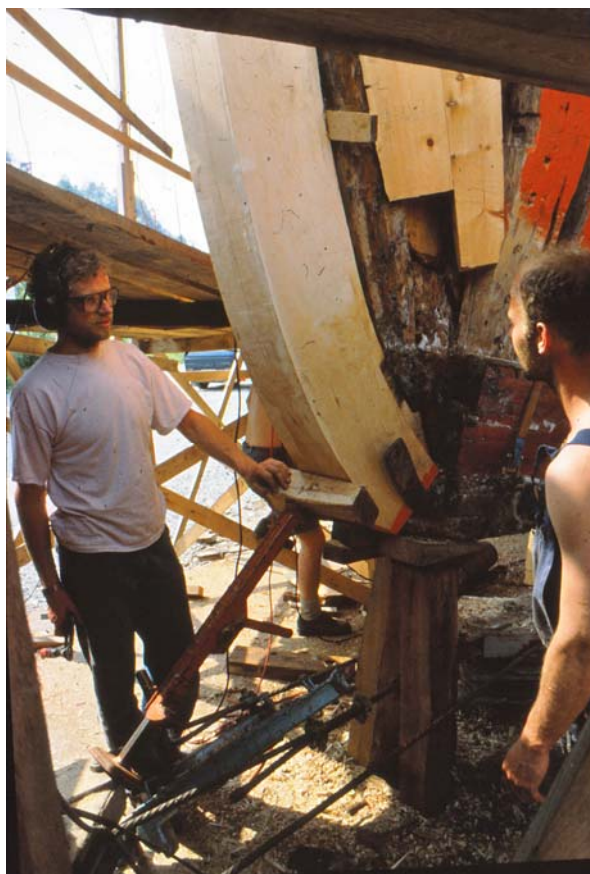
Ytterstevnen er på plass. Foto:HFS

Det er først på et senere stadiet at vi får lagt inn brokene. Igjennom disse er det 22mm bolter med store firkantede skiver. På de 19mm boltene er det runde klinkeskiver. Stevnen ble stående en god stund med ca halvparten av sine bolter, og disse var gjenget og skrudd til med muttere. Dette var gjort slik for dersom stevnen tørket inn kunne vi skru innerstevn/ytterstevn tett i hop igjen. Noen av disse boltene ble siden klinket.

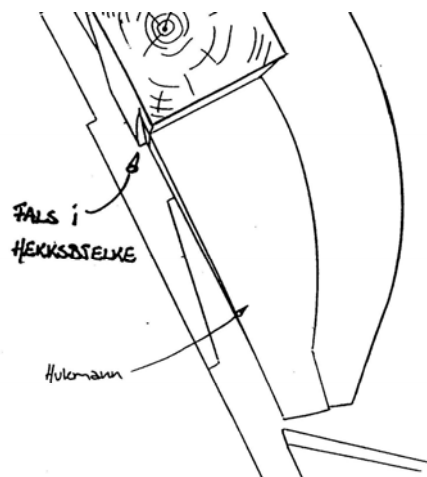
HEKKBJELKEN LIGGER PÅ  
TOPPEN AV HUKMENNENE.  
STILKEN ER LASKET.

I CENTERLINEN PÅ BÅTEN VAR DET FELT ET FLATTSERN  
INN I HAKKEBRETET, OG I BJELKEN FORENH. JERNET BLE  
BOLTET SLIK TEGNINGEN INDIKERER.

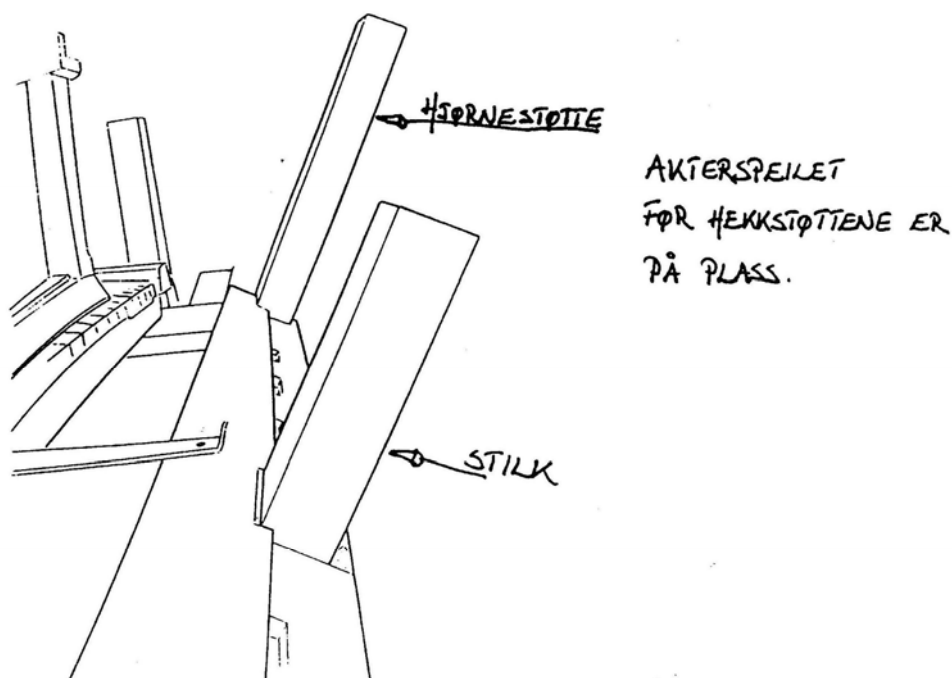
Etter at hekkstøttene var laget og holdt på plass av provisoriske støtter inn på dekk ble overspeilet stående slik i nesten 2 år pga en usikker økonomisk framtid. Iløpet av denne tida hadde de vridd seg noe, og måtte finfelles på nytt før de ble boltet fast, og kledd inne og ute. De to ytterste støttene ble boltet sammen med et ekstra tømmer imellom. Det ble brukt 2 stk 5/8" bolter. Da det var O.H. som tok seg av det meste som gjaldt dokumentasjon av speilet ble det en del kommunikasjon pr telefaks angående boltingen. Det var mange bolter som skulle på plass og her er et utdrag ifra det som O.H. skreiv 18/8-93:

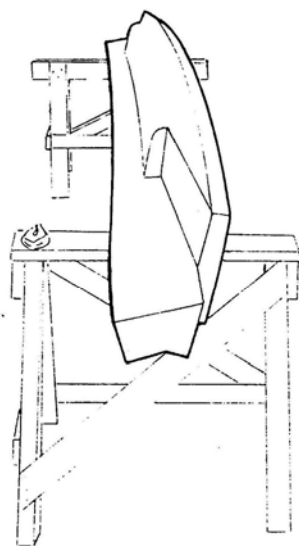
HAKKEBRETTEET LIGGER KLAR  
PÅ ET PAR BUKKER

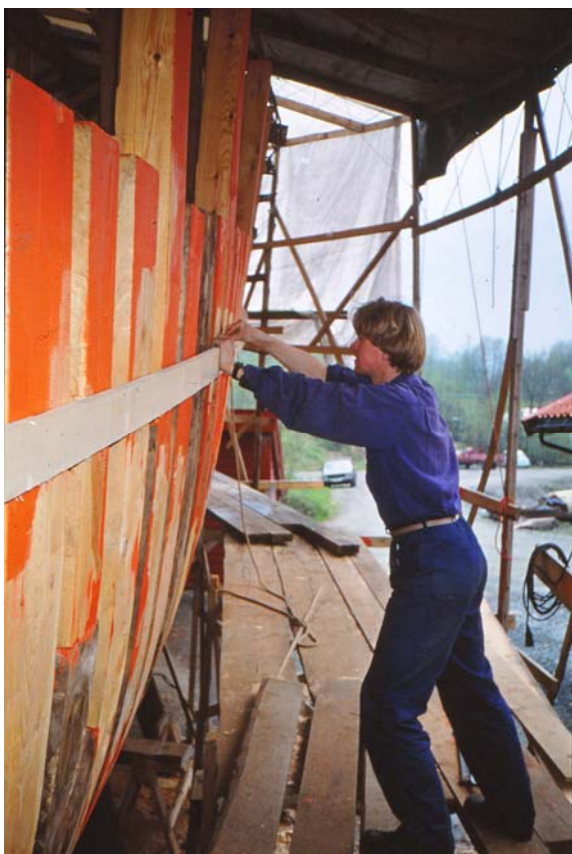
Spantene slettes av før huden kommer på. Foto: HFS

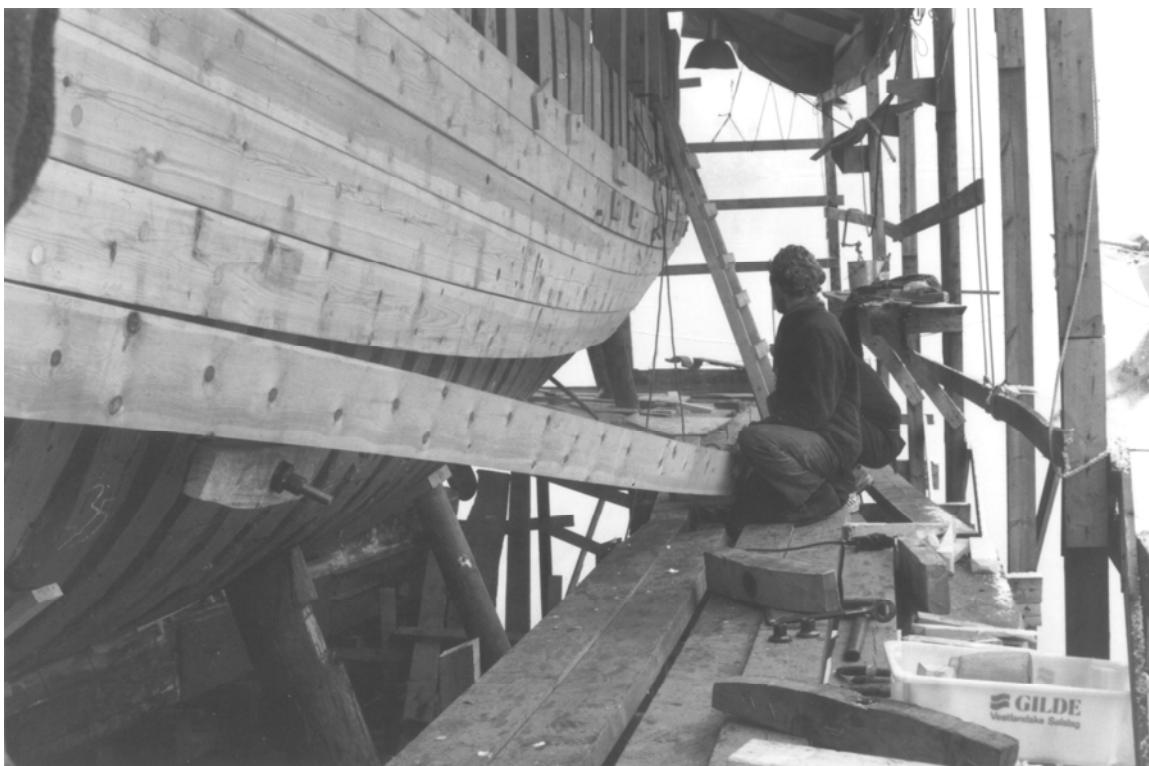
En hudplanke settes på. Foto:HFS

For å få plankene på båten ble de i all hovedsak steamet. I en time pr tomme tykkelse. Da planken var varm ble den satt på plass i den enden hvor det var størst bue eller vridning. Idet den var kilt hardt opp imot den foregående plank ble denne ende spikret fast før vi bøyde planken langsetter. Igjennom et naglehull i spantet satte vi inn en hudskruer og fikk dradd hud og garnering tett inntil spantene. Under klossene på hudskruene brukte vi kiler for å få vridd plankene godt inntil spantene med hele flaten. Deretter kunne vi begynne å kile planken opp til den foregående langs hele lengden. Dette ble gjort ved å slå kilehaker i spantene, eller en tykk jernstang inn i naglehullene og kile på disse.

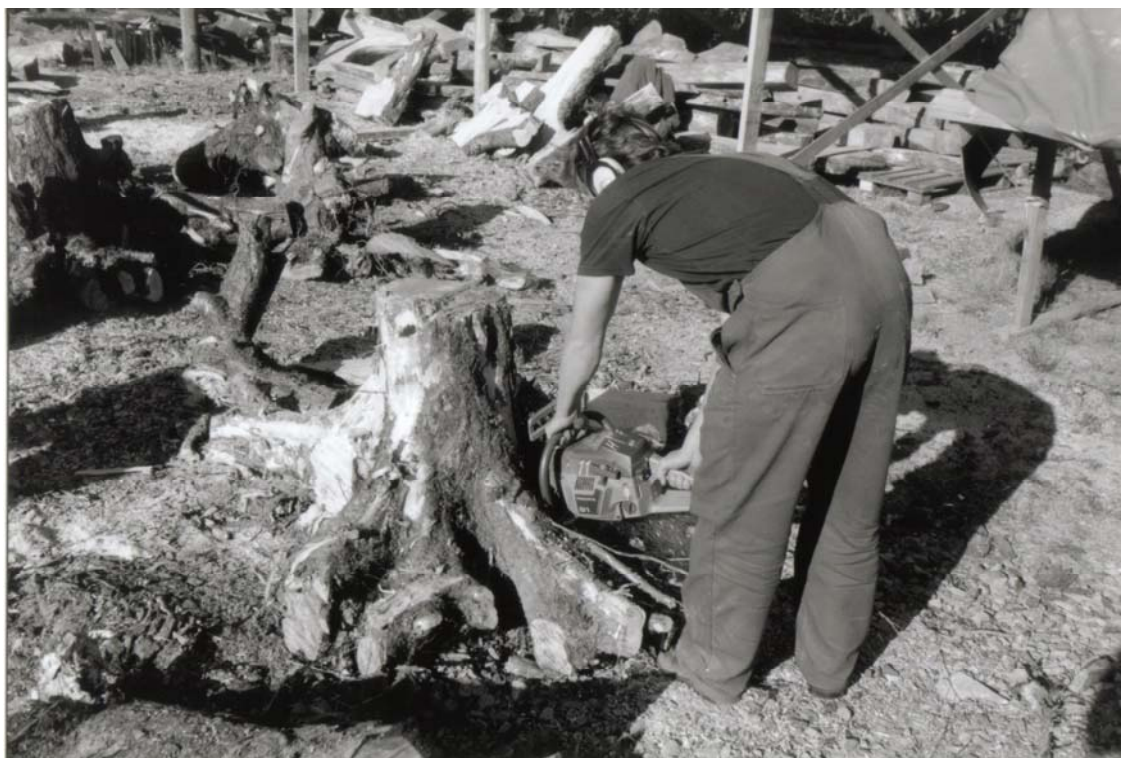
Av røtter skar vi vinkelkne. Foto:HFS

Den 8/11-93 hadde vi besøk av Skipskontrollen og han var ikke helt enig med enkelte detaljer vedrørende knærne. Her et utdrag ifra dagboka: "Arild og Rasmus skar ut flere luftespalter i vinkelknær. Skipskontrollen påla dette; han kan visst ikke kreve det, men han så helst at dette ble gjort. Jeg synes det blir stygt, men forstår fidusen på en måte. Lufting er viktig, men det ville vært bedre å senke hele kneet ned en halv tomme så ikke vaterbordet hviler direkte oppå. Når spantetoppene ligger en halv tomme under skandekkk vil det bli fri lufttilstrømning inn dit selv om det kun er en lufterille i kneet.

Skipskontrollen var visst heller ikke helt fornøyd med boltingen av knærne, men hva annet kan jeg si enn at sånn har det vært i over 100 år. Han ville visst ha en bolt i tåa hvor vi har spiker, pluss en bolt i kværken (utenom de boltene som allerede er satt inn).

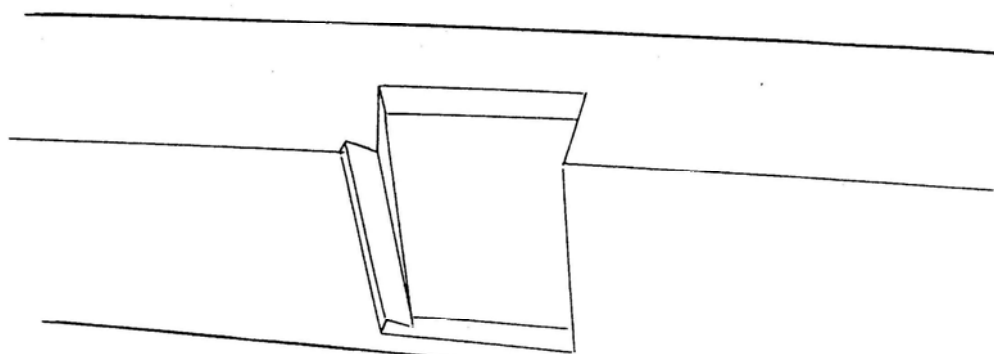
DET HAR BLITT FELT NED I EN DEKKSBJELKE,  
SLIK AT KRAVELLEN KAN KOMME PÅ Plass.

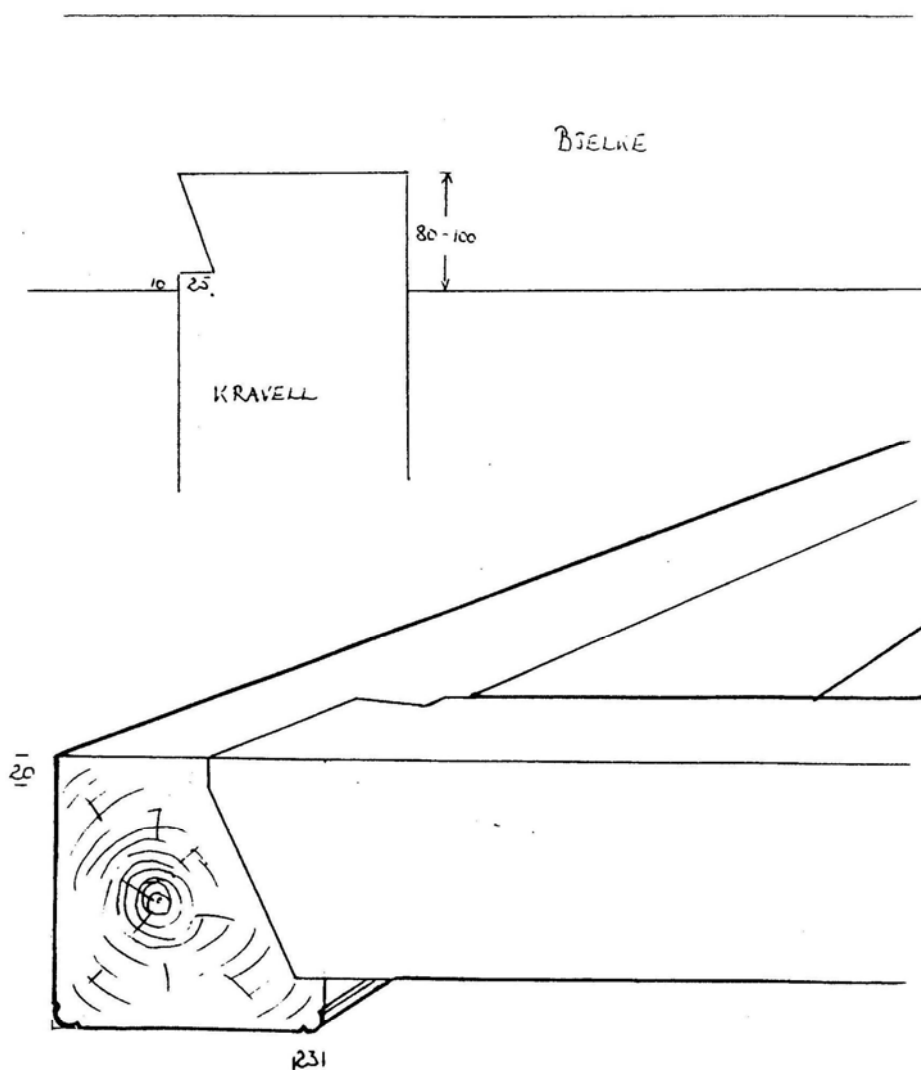
BÅDE KRAVELLENE, OG STIKKBJELKENE TIL STORLUKA VAR FELT INN PÅ DENNE MÅTEN.

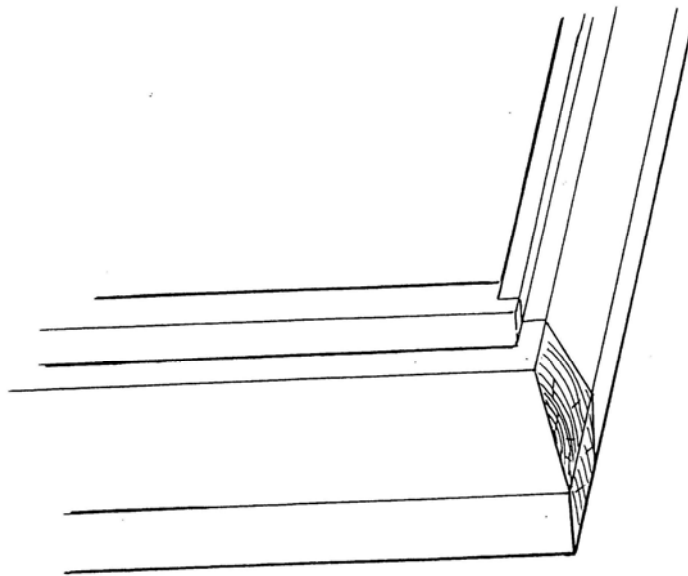
TEGNINGEN VISER HJØRNESAMLING AV  
RAMME TIL NEDGANGSLUKE.

I stedet for å forklare med flere ord vil jeg bare vedlegge en skisse som bedre kan forklare hvordan karmene så ut. Karmene ble satt fast med gjennomgående trenagler, for siden hen å bli boltet når sidene blir satt på. Disse trenaglene er 30mm i diameter, og er åttekantede.

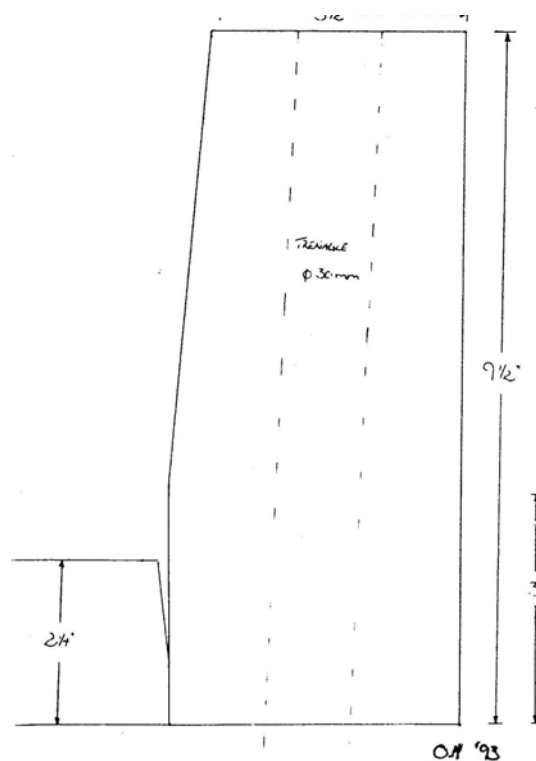
Lukekarmene var 25cm høye målt ifra bjelkens overkant. Karmens nederste 3" var 4" tykk, og derifra begynte de å smalne inn for på toppen å bli 3 1/2". Hjørnene var felt sammen slik som tegningen viser.

AKTERSTYKKE TIL  
EN LUKEKARM. STYKKET  
STÅR PÅ Plass OG VISER  
Hvordan SAMLINGEN ER.

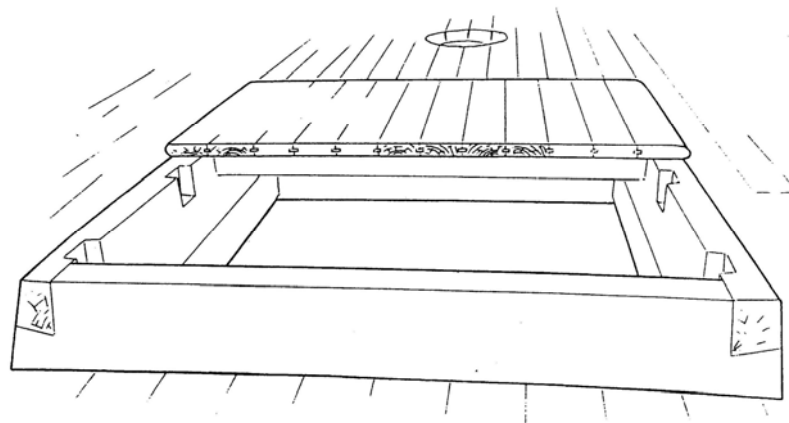
STORLUKA MED EN LEM PÅ PÅSS

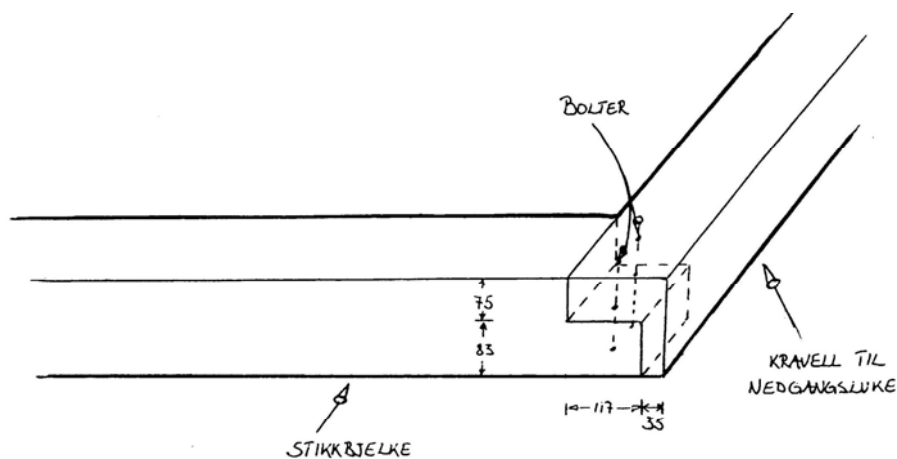
STIKKBJELKEN ER HUGD INN I KRAVELLEN PÅ DENNE MÅTEN.  
 MÅLENE ER I MM. SAMMENFØYNINGEN ER BOLJET 110? MED TO 16MM  
 BOLTER. DISSE STÅR 1/5 INN IFRA STIKKBJELKENES SIDER, OG MIDT I  
 OVERLAPP SETI LANGS KRAVELLEN.

Stikkbjelken til nedgangsluka var felt inn i kravellen nedenifra og opp. Det var ikke noen form for svalehale, men den var felt inn ved at halve kravellen var hugd vekk og tilsvarende gjort på stikkbjelken. 1/5 inn ifra sidene på stikkbjelkene og midt i overlappingen var det plassert bolter. Disse var 5/8" og klinket. Ute i borde var stikkbjelkene laget som resten av bjelkene.

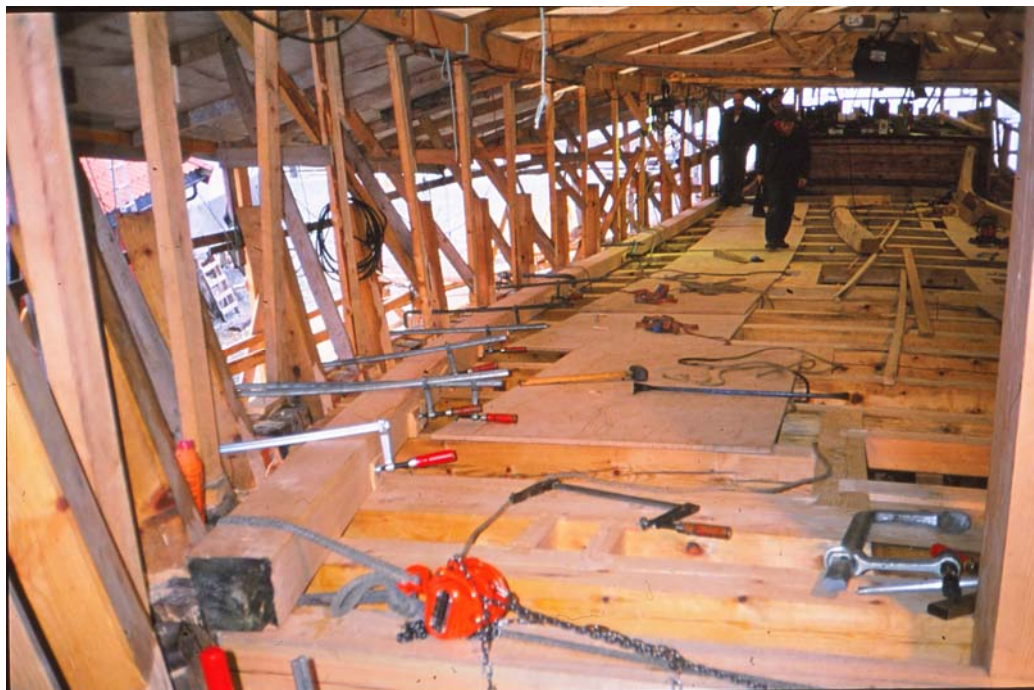
Vaterbordet boltes fast. Foto:HFS

Vel på plass ble det slått 3/4" bolter igjennom vaterbordet bjelken, bjelkeveger og nesten helt igjennom settgangen. Disse boltene var spisset litt, men hadde ikke fått smidd noe hode før vi slo dem ned. Det fikk de nok av da de ble drevet inn i hullet som var boret opp med 18mm bor. Under der det etter hvert ble et hode hadde vi lagt en klinkering. Bolten var forsenket ned i vaterbordet med ca 1". Oppi denne forsenkingen helte vi en blanding av blymønje og blyhvitt slik at metallet ble dekket av denne massen. Deretter ble det proppet. Slik så det ut det gamle som vi reiv. De gamle boltene hadde nok vært klinket i underkant av settgangen, men det hadde vi ikke sjans til da garneringen allerede var på plass.

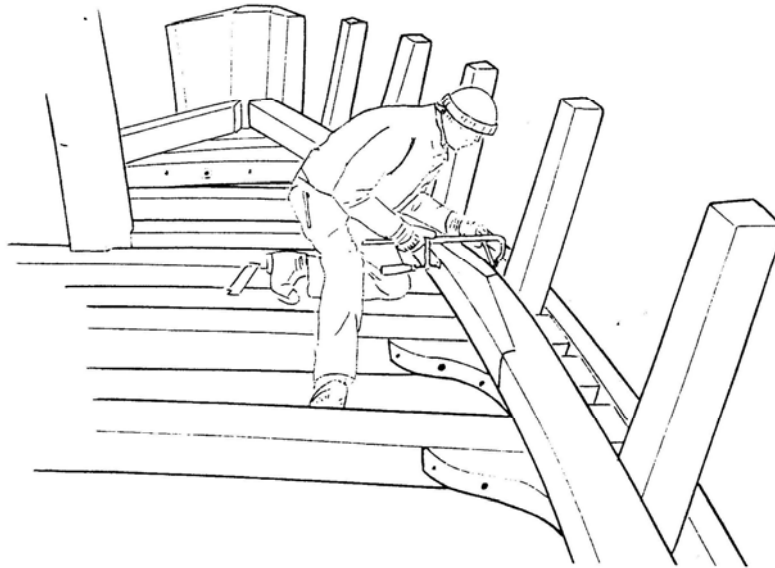
VATERBORDET  
BLE LASKET  
ISAMMEN

Vi begynte å legge vaterbordet helt akterut hvor det ble lasket sammen med hakkebrettet. O.H. hadde skaffet noen gode rotemner som ble tilpasset slik at tåa ble lasket inn på hakkebrettet og leggen gikk framover framforbi hytta. Her fikk emnet en ny lask hvor vaterbordet fortsatte med et ca 15m langt emne. Det var litt vanskelig å vite nøyaktig hvor høyt vaterbordet ville være helt akterut på siden av hytta da emnene var skåret i en bue som ikke stemte med springet. Emnet ble derfor felt på plass, høvlet til tilnærmet riktig og boltet. Da forlengelsen av dette stykket var boltet fast kunne vi legge på en trekkstokk og få en pen linje i høyden. Kneet ble boltet akterover og klinket på hekkstøttene. Disse boltene satt rimelig langt ifra laskens ende slik at denne var noe myk og måtte kalfatres forsiktig da det ble den tid.

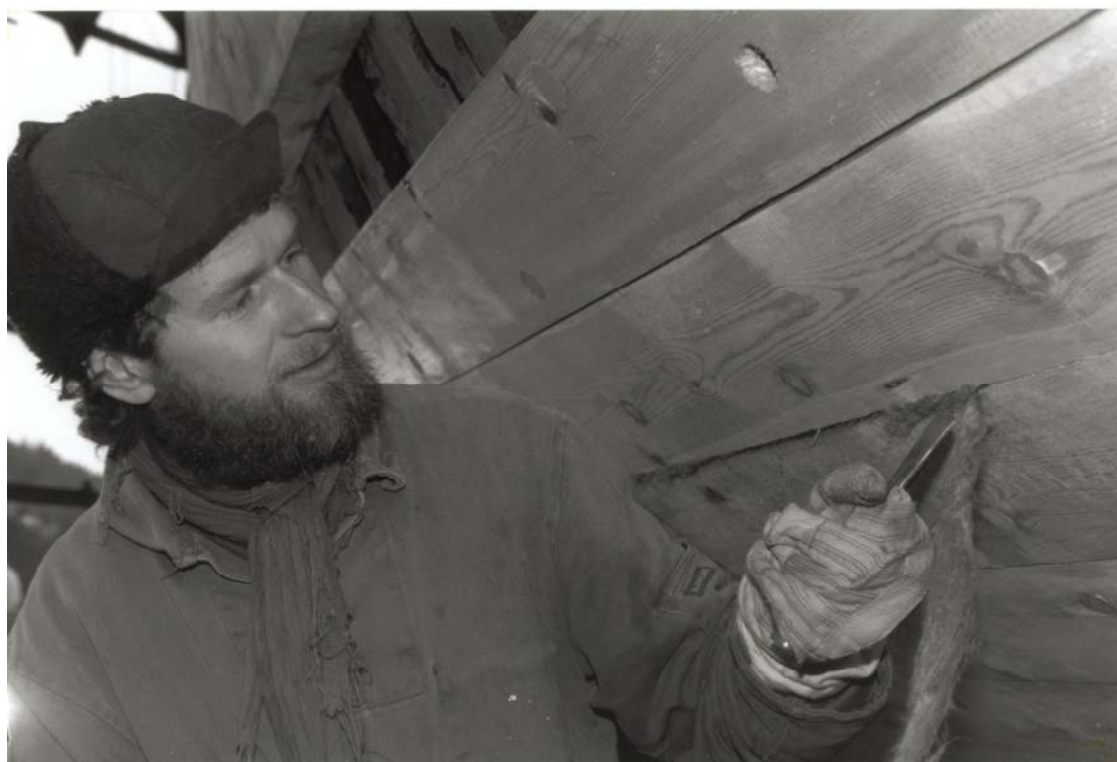
Morten driver. Foto:HFS

På et tidlig tidspunkt var det som tidligere nevnt drevet en del på skroget. Da båten nå hadde stått i halvannet år før drivingen ble gjenopptatt måtte de to trådene som allerede var slått inn rabattes på nytt. Det var tydelig at plankene hadde tørket en del, for drevet kunne med letthet slås inn der det tidligere hadde vært hardt.

Vi begynte å drive nede ved kjølen og slo inn trådene slik at det aldri var mindre enn en tråd mindre i natet ovenfor. Så før vi slo inn tråd nummer tre i ett nat skulle det være to i natet ovenfor, og minst en ovenfor dette igjen. Vi fulgte regelen som sier at det skal være en tråd drev pr tomme tykkelse på planken. Når det var slått inn tre tråder skulle natet være fylt såpass opp at det skulle være like langt inn til drevet som natet var stort. Det ble på ca 6mm.

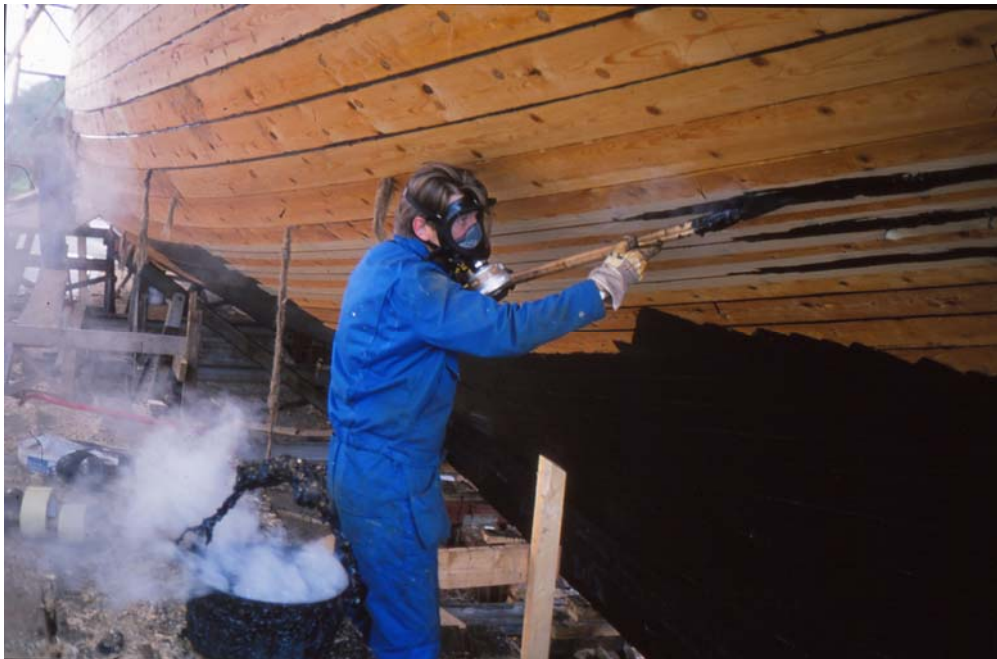
Det bekes. Natene er maskert. Foto:HFS

Hver dag hvor det var fylt opp med tre tråder skulle det bekes før man gikk hjem. Vi hadde kjøpt hjem gummibek ifra Danmark som ble brukt både på skrog og dekk. Beken ble kokt opp til den var så varm at det freste kraftig når man spyttet i gryta. Så ble den smurt inn i natene med en lampekost. En lampekost er bomullstråder som er tvinnet mellom to strenger og kappet opp slik at den får en bust på ca 60mm i diameter, og 150mm lengde. Kosten ble duppet i gryta og smurt over natene fram og tilbake, samtidig som den ble snurret rundt. Etter å ha gått over natene med denne varme beken en gang, fylte vi opp natene med litt kjøligere bek.

For å unngå å måtte skrape beken av plankene rundt natene ble det klistret maskeringstape på plankene slik at natene var åpne. Straks natene var fylt opp ble tapen tatt av.

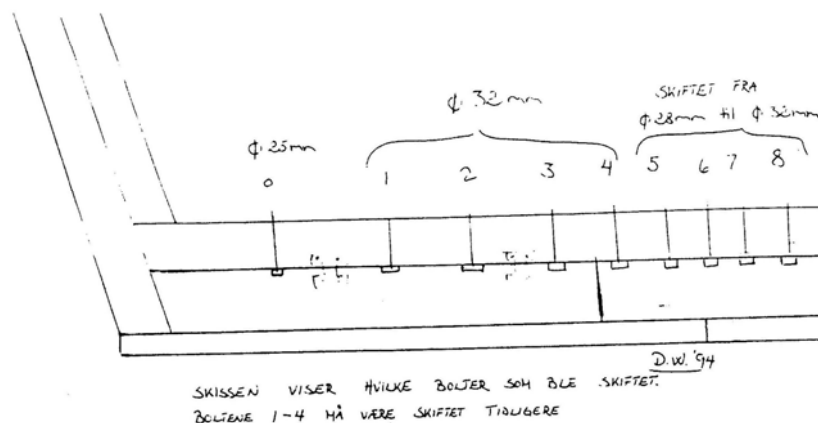
Kjølen var spist av maur her og der. Disse stedene ble fylt opp med cement. Mellomkjølen som går fra å være 4" framme til 7" akterut har et par felt som ble skiftet ut pga store angrep av maur. Rundt kjølboltene blir det hakket ut i mellomkjølen. Både kjøl og mellomkjøl blir smurt inn med black varnish og et lag med tjærefilt ble lagt imellom før de ble skivset i hop. Mellomkjøl og kjøl blir satt sammen med noen jern som står på sidene. Disse er av forskjellige fasonger og er stort sett felt inn i treverket så de ligger flush med dette.
