# Brødrene af Sand

Istandsettinga av Brødrene  
1998 - 1999

Rapport fra Hardanger Fartøyvernssenter  
Mars 2000

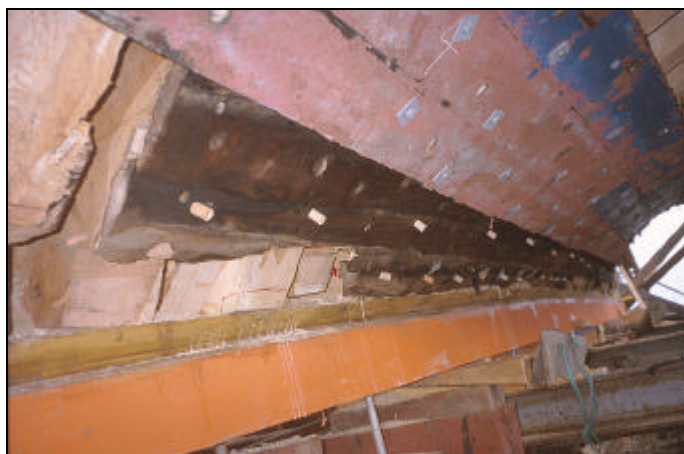
Klinkerhuda er festet til nye spant.

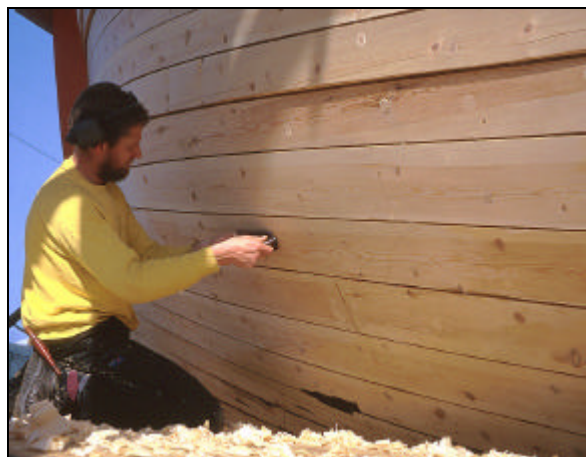
Skroget overvanns blir pusset med håndhøvel.

Med hver vår elektriske høvel gikk vi igang med å høvle vekk de største ujevnhetene. Det var flere forskjellige varianter av hvordan man slettet et skrog, men jeg bruker alltid å høvle ovenfra og nedover først. På den måten får jeg en fin kurve i den retningen. Dette setter igjen endel spor etter høvelen, men disse forsvinner når jeg deretter høvler i plankeretningen. Det er viktig å ha en skarp høvel, som er så finstilt at den puser over treverket som en fønvind til slutt.

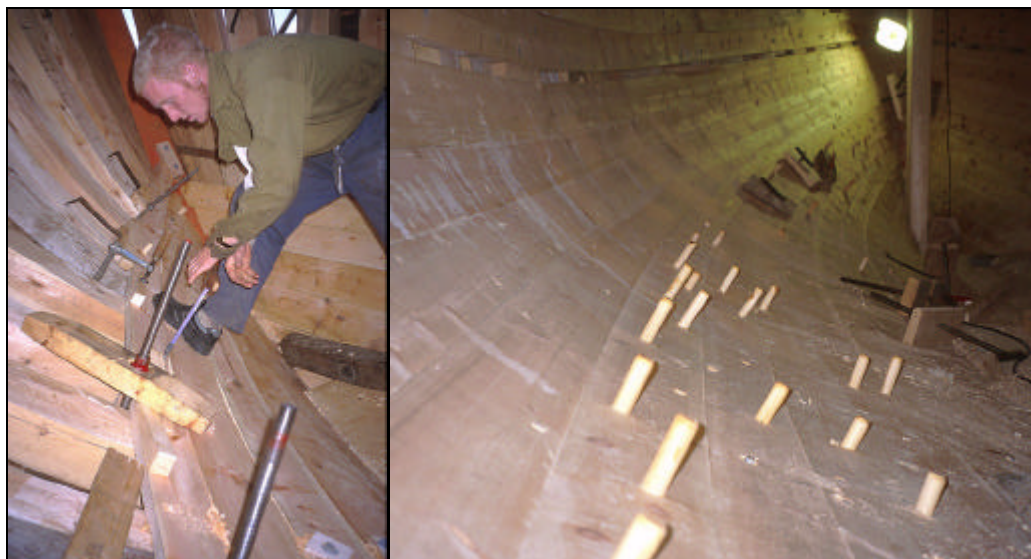
Garneringa blir først festa med små trenagler. Her bores det opp med naver. Til slutt bindes garnering til spant og hud med gjennomgående trenagler.

Garneringen ble lagt slik at den lå 5" fra kjølsvinet fra maskinen og fram til stevnen. Mellom bjelkeveger og garnering var det en luftespalte på 2". Garneringen ble lagt på plass før hudplankene. Da det er gjennomgående trenagler som skal holde begge deler på plass garneringen festet med mindre trenagler, som vi så det på Svanhild, og hvor disse trenaglene ikke holdt garneringen mot spantet, knapet fast. Med knaping menes foreløpig spikret fast på en slik måte at spikrene kunne trekkes ut etter hvert som trenaglene kom i. I praksis betyr det at vi la en trekloss under hodet på spikeren. Når den skulle trekkes ut ble klossen kløvd slik at vi fikk tak i hodet på spikeren med et kubein. Slik kan vi bruke de samme spikrene om igjen på neste fartøy.

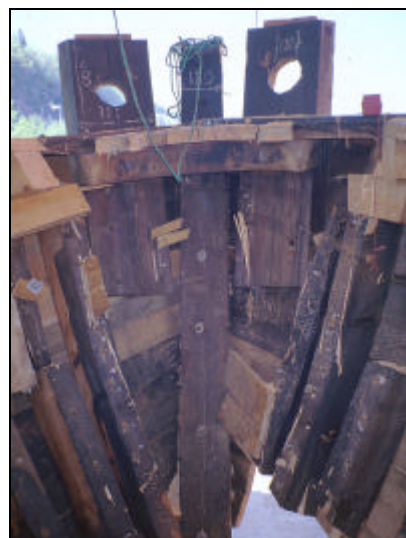
Judasørene, eller klysstømmeret, er noen ekstra brede rekkestøtter. Dette fordi ankerklyssene skal felles igjennom. Judasørene var plassert fire tommer vekk fra stevnen. Mellomrommet mellom stevn og judasørene er etter mitt skjønn en svært dårlig løsning. Se hvorfor under skandekk.

Judasørene var laget av furu, mens det nå ble oppfattet av Fartøyvernsenteret slik at de originalt hadde vært av eik. Derfor har Brødrene i dag judasører av eik, men de skulle ha vært av furu.

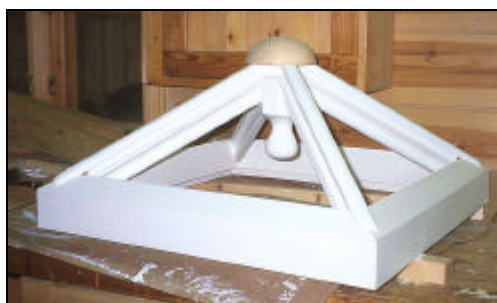
I forkant av rufftaket skulle det stå et skylight. Det skylightet som sto på fartøyet da vi fikk den på slipp, var rektangulært med en ås. Slik hadde det ikke vært. Verken ifølge Bjarne eller maleriet. Bjarne oppga målene til det firkantede skylightet til å være omkring 60 centimeter i diameter. En skisse han hadde laget viste et firkantet skylight, hvor toppen så ut som en slak pyramide.

Det ble først laget en ramme på ruffens bjelkelag. Rammen var 4" bred og like høy. Rammen hadde samme snitt og sammenføyninger som rammen til nedgangskappa. Bunnen til skylightet ble laget slik at det passet sammen med rammen. Det ble så bestemt på skjønn hvor høyt skylightet skulle bli. I midten av skylightet skulle det dreies en kule, som forbandt listene fra de fire hjørnene.

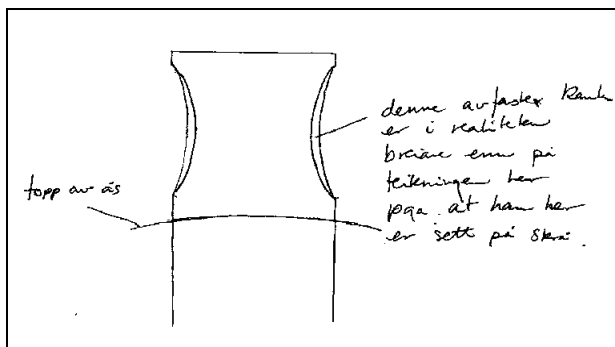
Tegning: Gaute Nilsen

Omkring 120 cm fra akterkant stevn, målt langs dekk, stod palstøtta. Den var laget av hurtigvokst gran da Brødrene kom til Norheimsund. Det var noe Tryggen Larsen hadde fått satt inn. Bjarne Eide kunne opplyse at palstøtta tidligere hadde vært av 7" x 7" furu. Støtta skulle stå 90 grader på vannlinja. Det samme skulle beitingene gjøre, som var plassert en bjelkeavstand lenger akterover.

Palstøtta ble laget litt tykkere enn hva Bjarne hadde opplyst, fordi vi mente at bjelkene i for- og akterkant måtte slutte tett omkring støtta. Da bjelkene er lagt ned etter springet, måtte det hugges en kile vekk i disse to bjelker. I den forreste bjelken ble det fjernet omkring 20 mm i overkant, mens i den akterste bjelken ble det tatt vekk like mye i nedkant. Nedunder bjelkene ble palstøtta tynnet

av omkring 1" begge veier slik at den var grei å låre ned mellom bjelkene. Etter hvert som den kom ned sluttet bjelkene tettere og tettere omkring den. I underkant ble det laget en tapp i palstøtta, som ble plassert i et tapphull i slemholten. Tappen står i lengderetning.

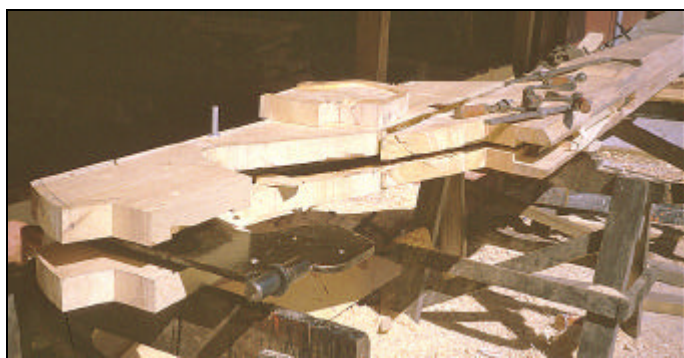
Å få rorstammen til å følge stilken, og samtidig ha nok rorflate var en utfordring. Propellen stjal det meste av den opprinnelige rorflaten, slik at vi måtte bygge et ror som undervanns hadde en helt annen fasong enn det gamle. For i det hele tatt å ha nok styrke i underkant av propellen til at vi kunne hengsle roret der måtte vi lage rorflaten av en stålplate.

Jernplaten ble skjært ut av 10 mm. stålplate. Deretter ble den kledd med treverk. Rorstammen var av kraftig trestykke. En splitt ble skjært ut i denne slik at den kunne tres utenpå noe av stålplaten. Resten av platen ble kledd med ett lag treverk på hver side av platen. Det nye roret var av utseende et helt treror, om enn med en uoriginal fasong.
